Diplom Geologe
Ingo Ratajczak

Holtsee, den 21.10.2022

Orientierende Erkundung
der Altlastenverdachtsfläche
APP-Haupt-71,
Hauptstraße 71, 25482 Appen
Flurstück 35/5, Flur 12, Gemarkung Appen

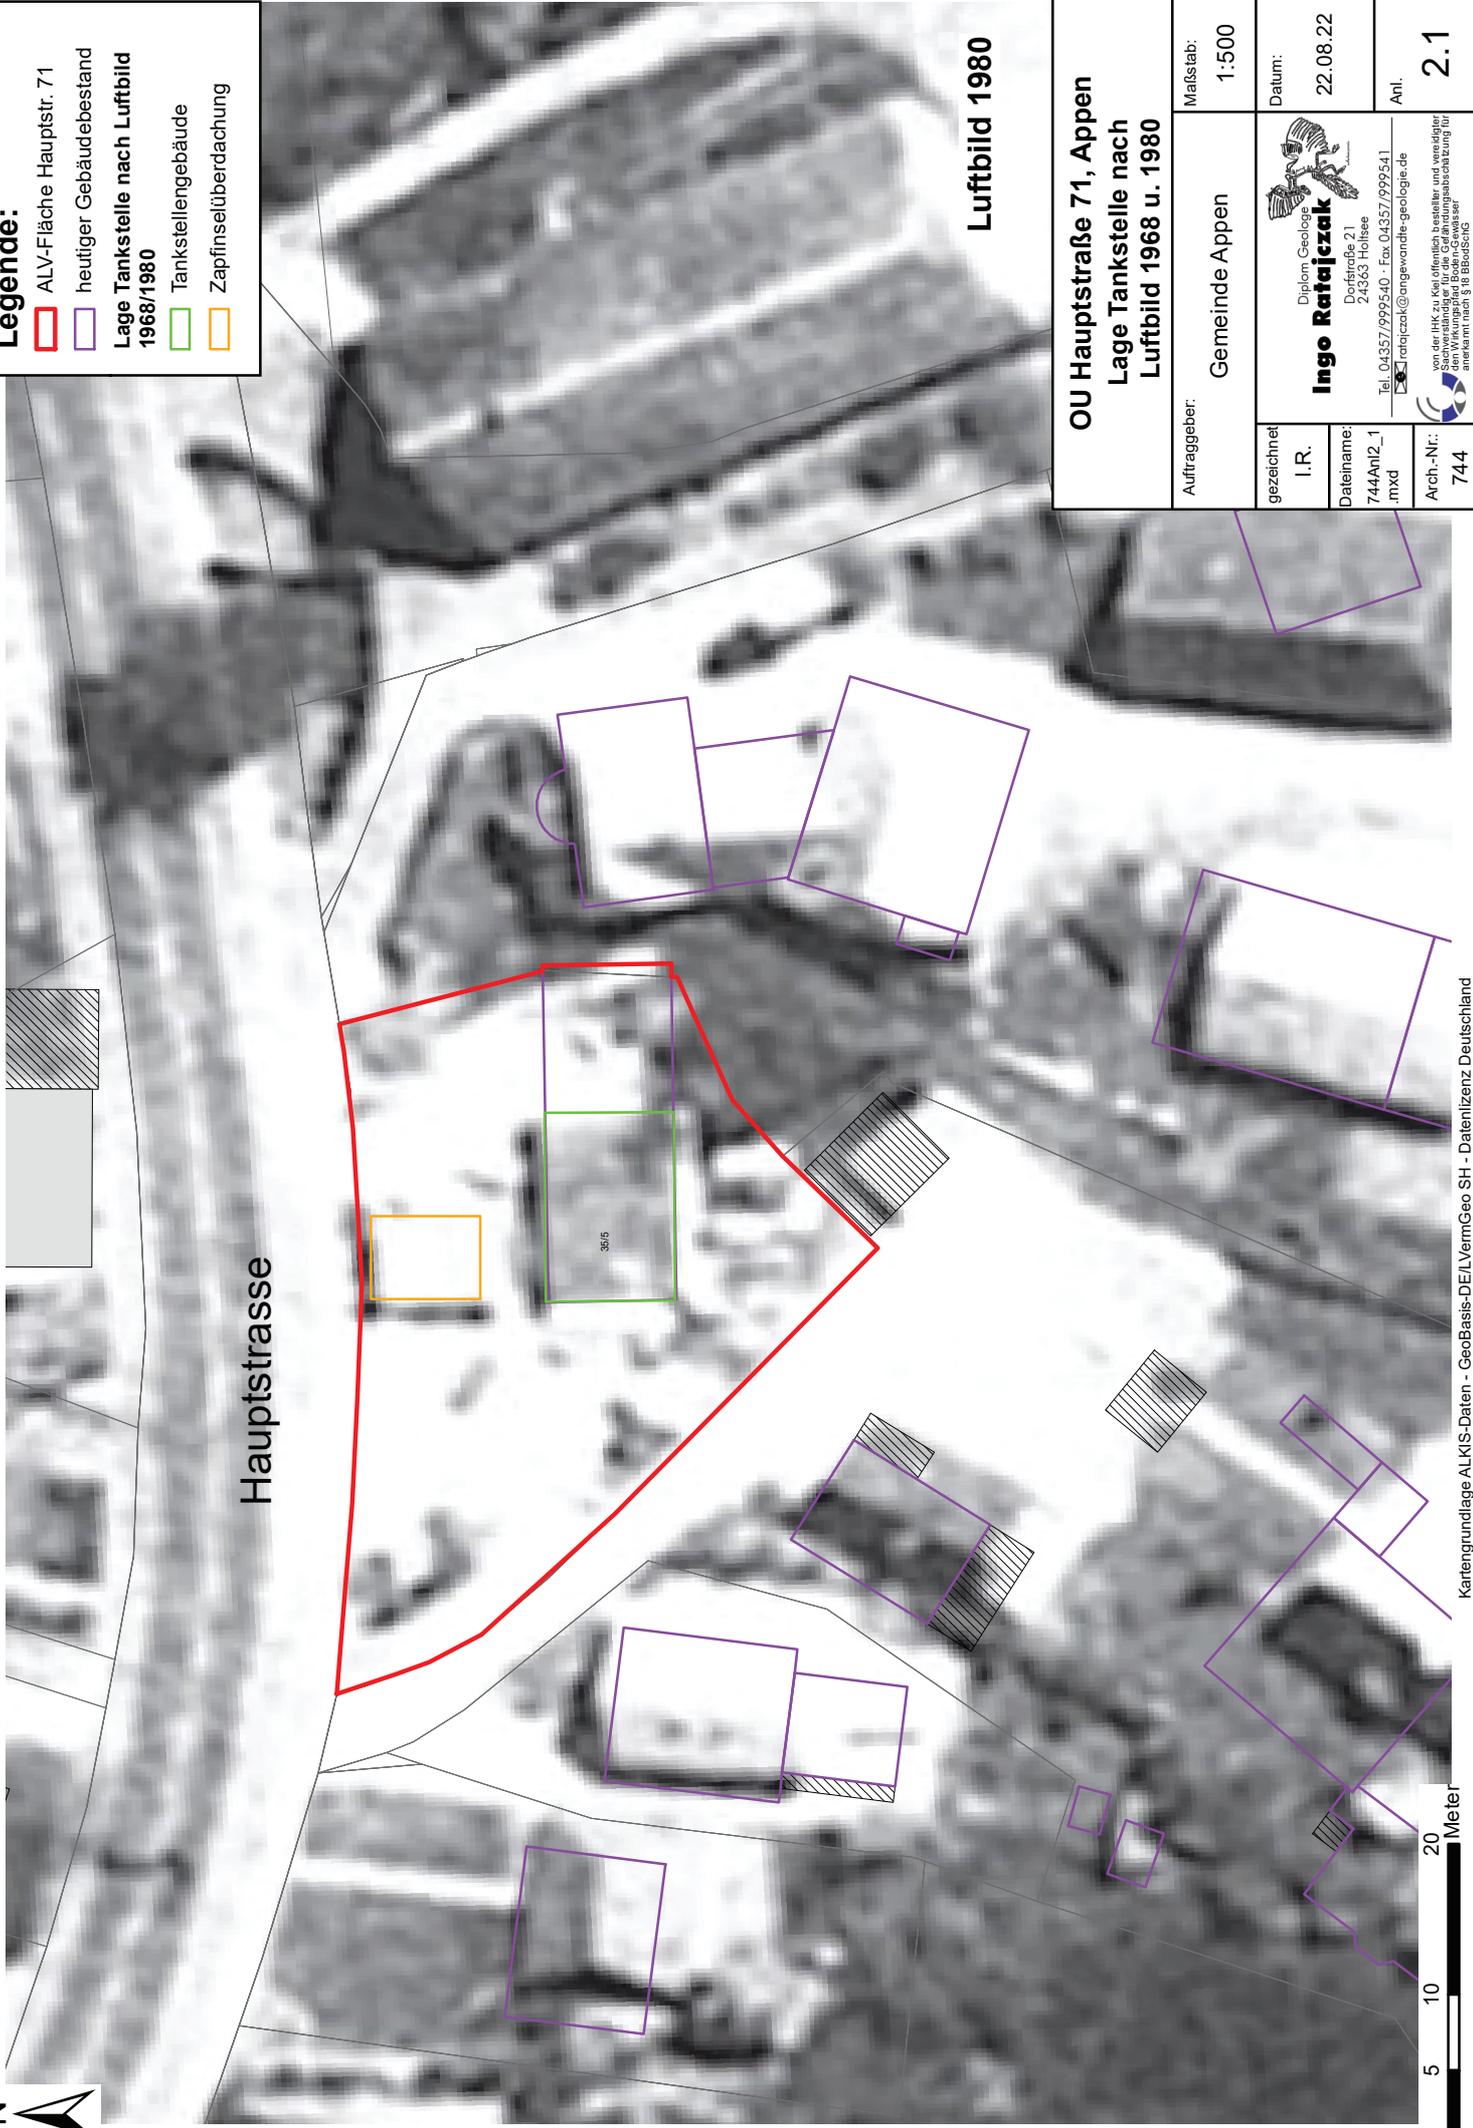
OU Hauptstraße 71, Appen
Lage Tankstelle nach
Luftbild 1968 u. 1980

Die Luftbildauswertung 1968 und 1980 zeigt ebenfalls, dass es nur ein rechteckiges Gebäude weiter östlich auf dem Grundstück gegeben hat als auf dem Bauplan eingetragen. Die Tankstellenüberdachung ist auf den Luftbildern erkennbar (Anl. 2.1). Die Lage des Tankstellengebäudes und der Zapfinsel wurde daher entsprechend der Luftbildauswertung und des noch vorhandenen Gebäudebestands angepasst (Anl. 2.3).

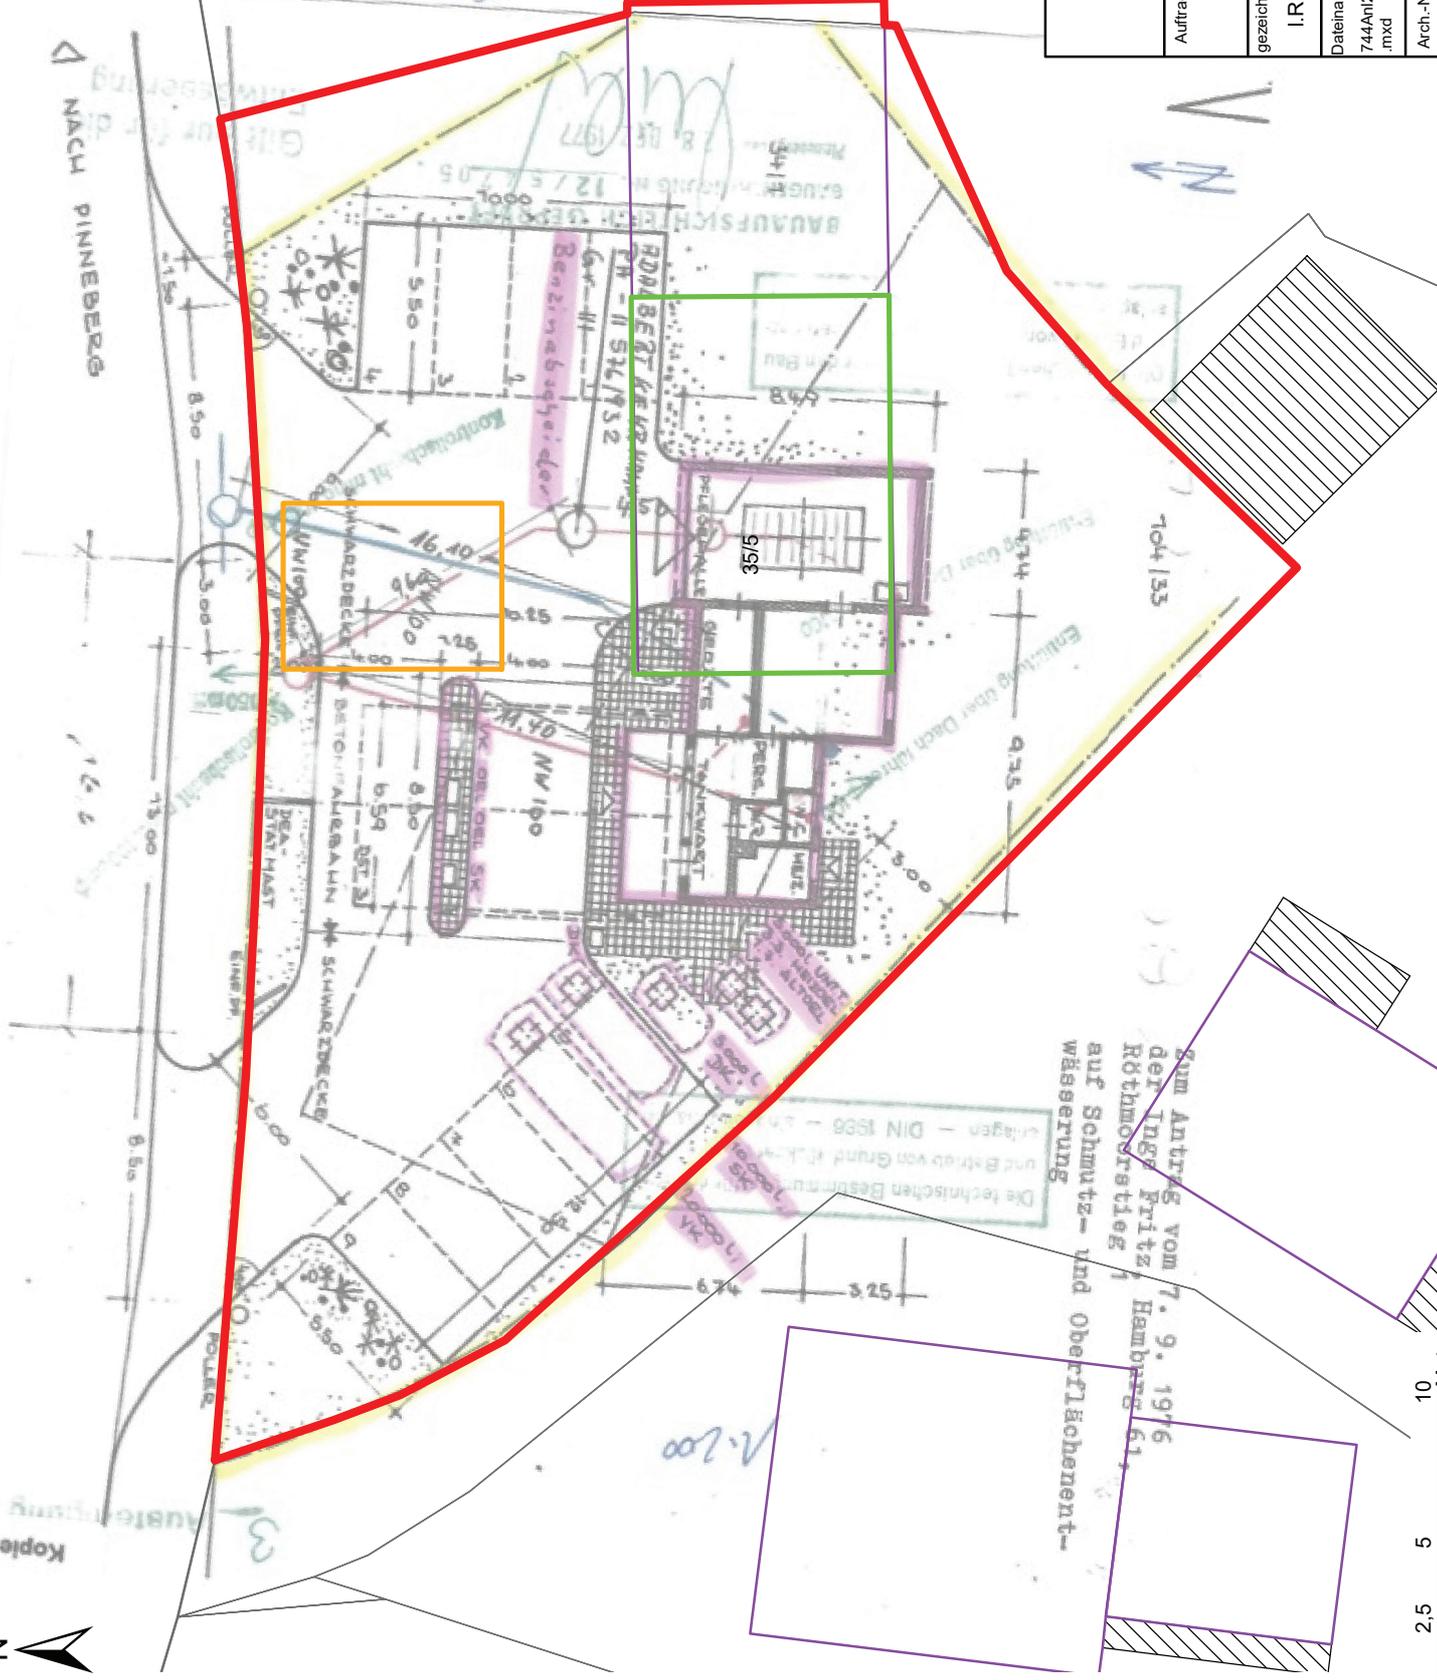
Nach dem Bauplan aus 1964 sollte ein Gebäude mit Tankwartraum und einem östlich leicht nach Süden versetzten Lagerraum sowie eine Pflegehalle errichtet werden. Nördlich des Tankwartraumes sollte die Zapfinsel mit zwei Zapfsäulen für SK und VK sowie zwei Lagerschränken für Motoröl installiert werden (Anl. 2.2). Die Erdtanks für SK, VK sowie Altöl und Heizöl sollten westlich an das Gebäude angrenzend eingebaut werden.

Die Lage und Ausführung des auf dem Bauplan angegebenen Gebäudes passt jedoch nicht zu dem heutigen Gebäudebestand (Anl. 2.2). In den Bauakten liegen keine Hinweise für einen Abriss und Neubau der Gebäude nach Aufgabe der Tankstelle und Umnutzung zur Kfz-Werkstatt vor. Vielmehr ist von einer kontinuierlichen Nutzung des Gebäudes mit nur einem zusätzlich erfolgten östlichen Anbau auszugehen.

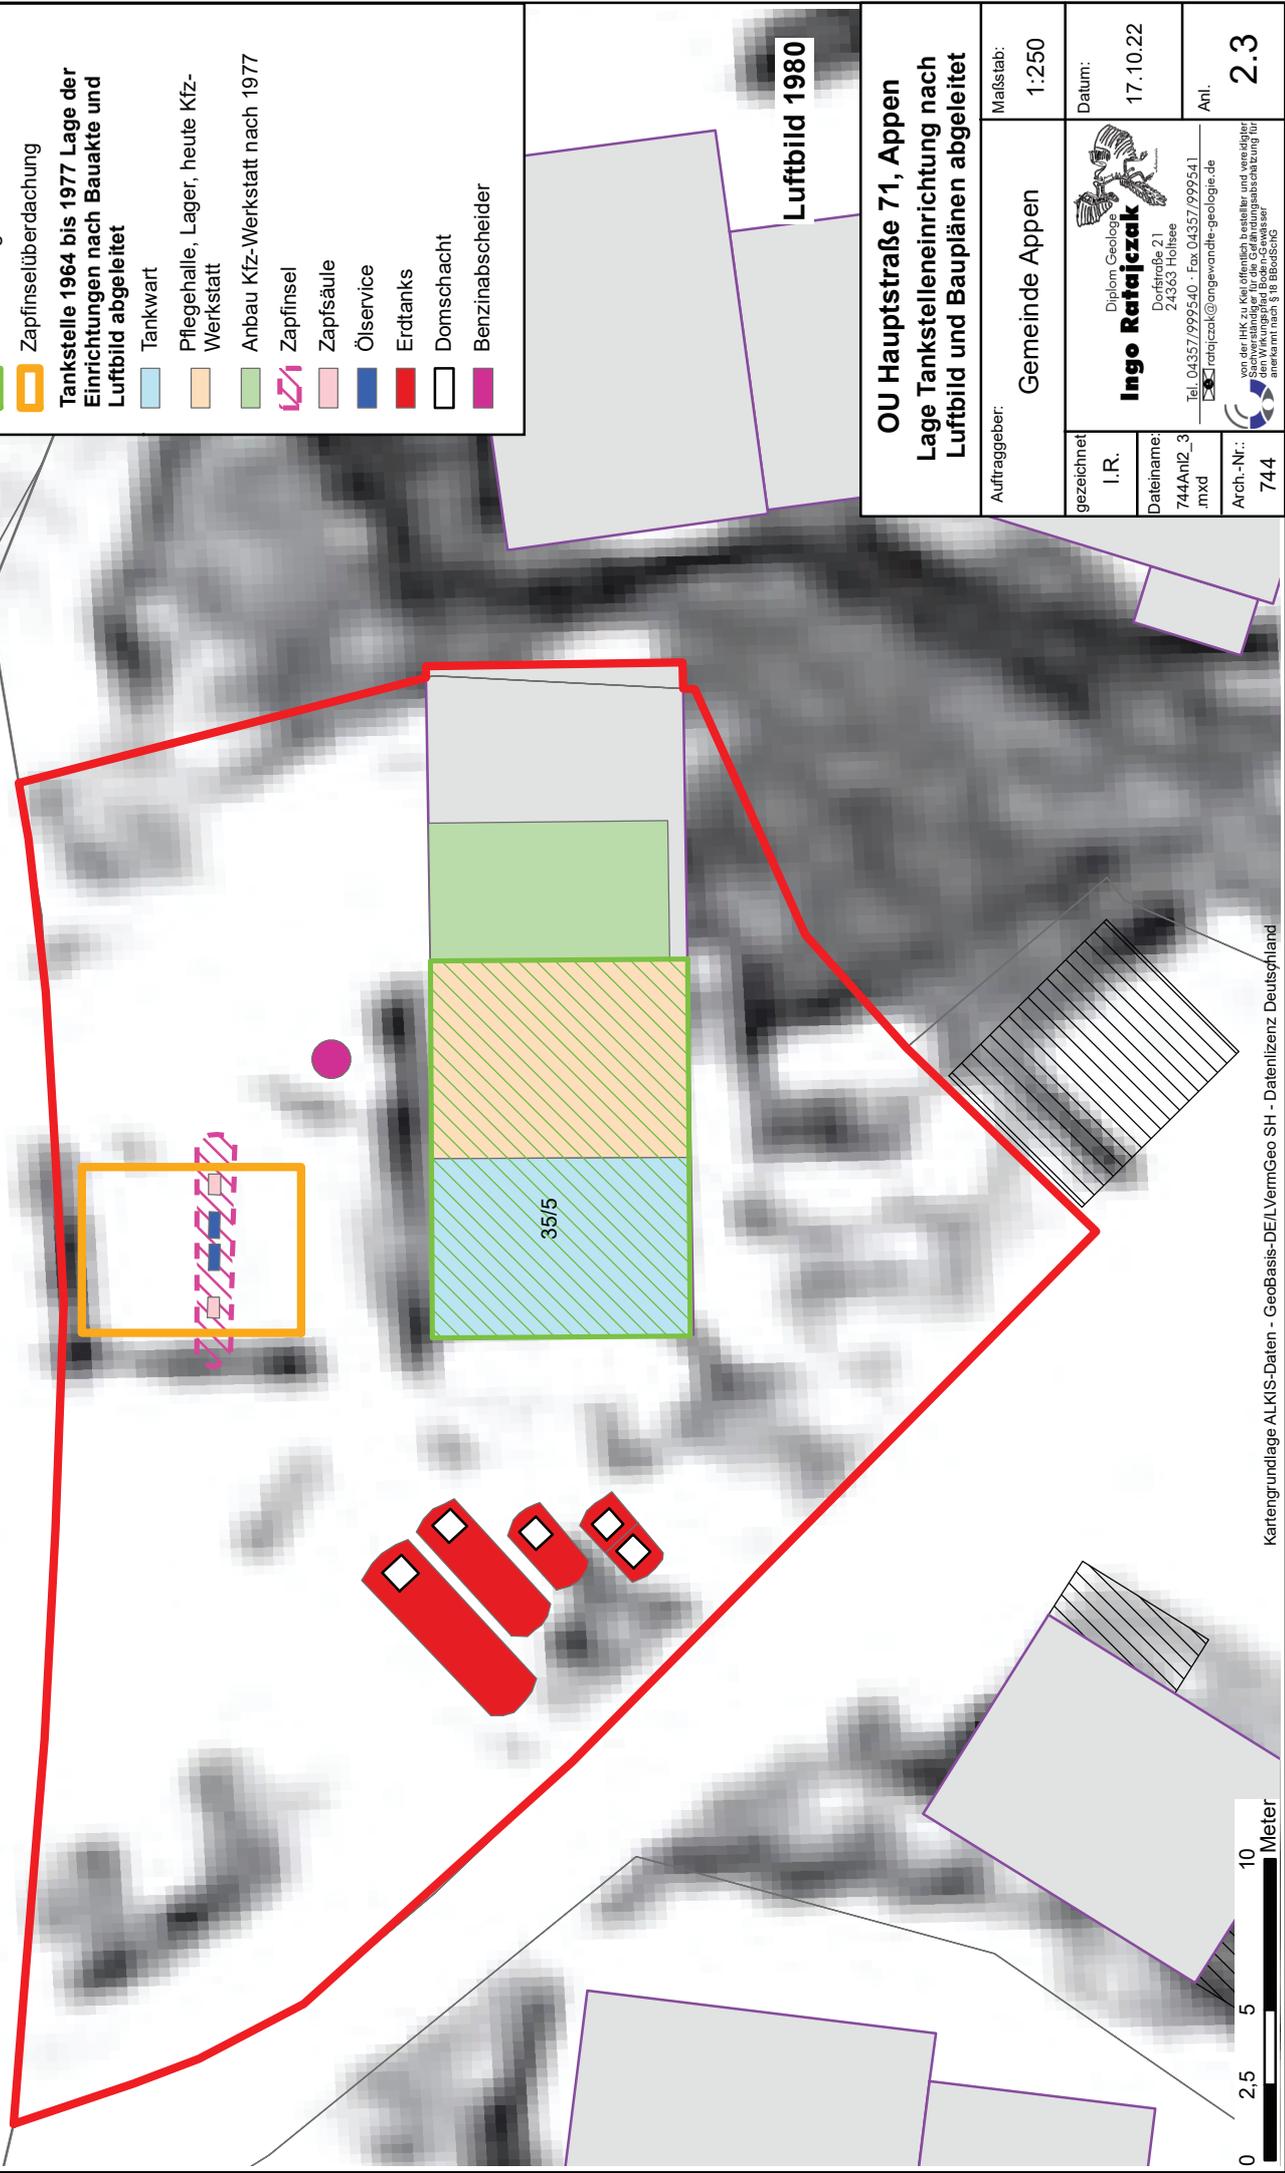
OU Hauptstraße 71, Appen
Lage Tankstelleneinrichtung nach Luftbild und Bauplänen abgeleitet

Die Lage der Erdtanks und des Ölabscheiders kann aus den Luftbildern nicht abgeleitet werden. Die vermutliche Lage der Erdtanks wurde ausgehend von der Bauzeichnung (Anl. 2.2) an die tatsächliche Lage des Ge-

bäudes angepasst (etwas nach Osten verschoben). Die vermutliche Lage des Ölabscheiders wurde ebenfalls weiter nach Osten auf Höhe der nach tatsächlichem Gebäudebestand angepassten Lage der Pflegehalle verschoben (Anl. 2.2 im Vergleich zu Anl. 2.3).

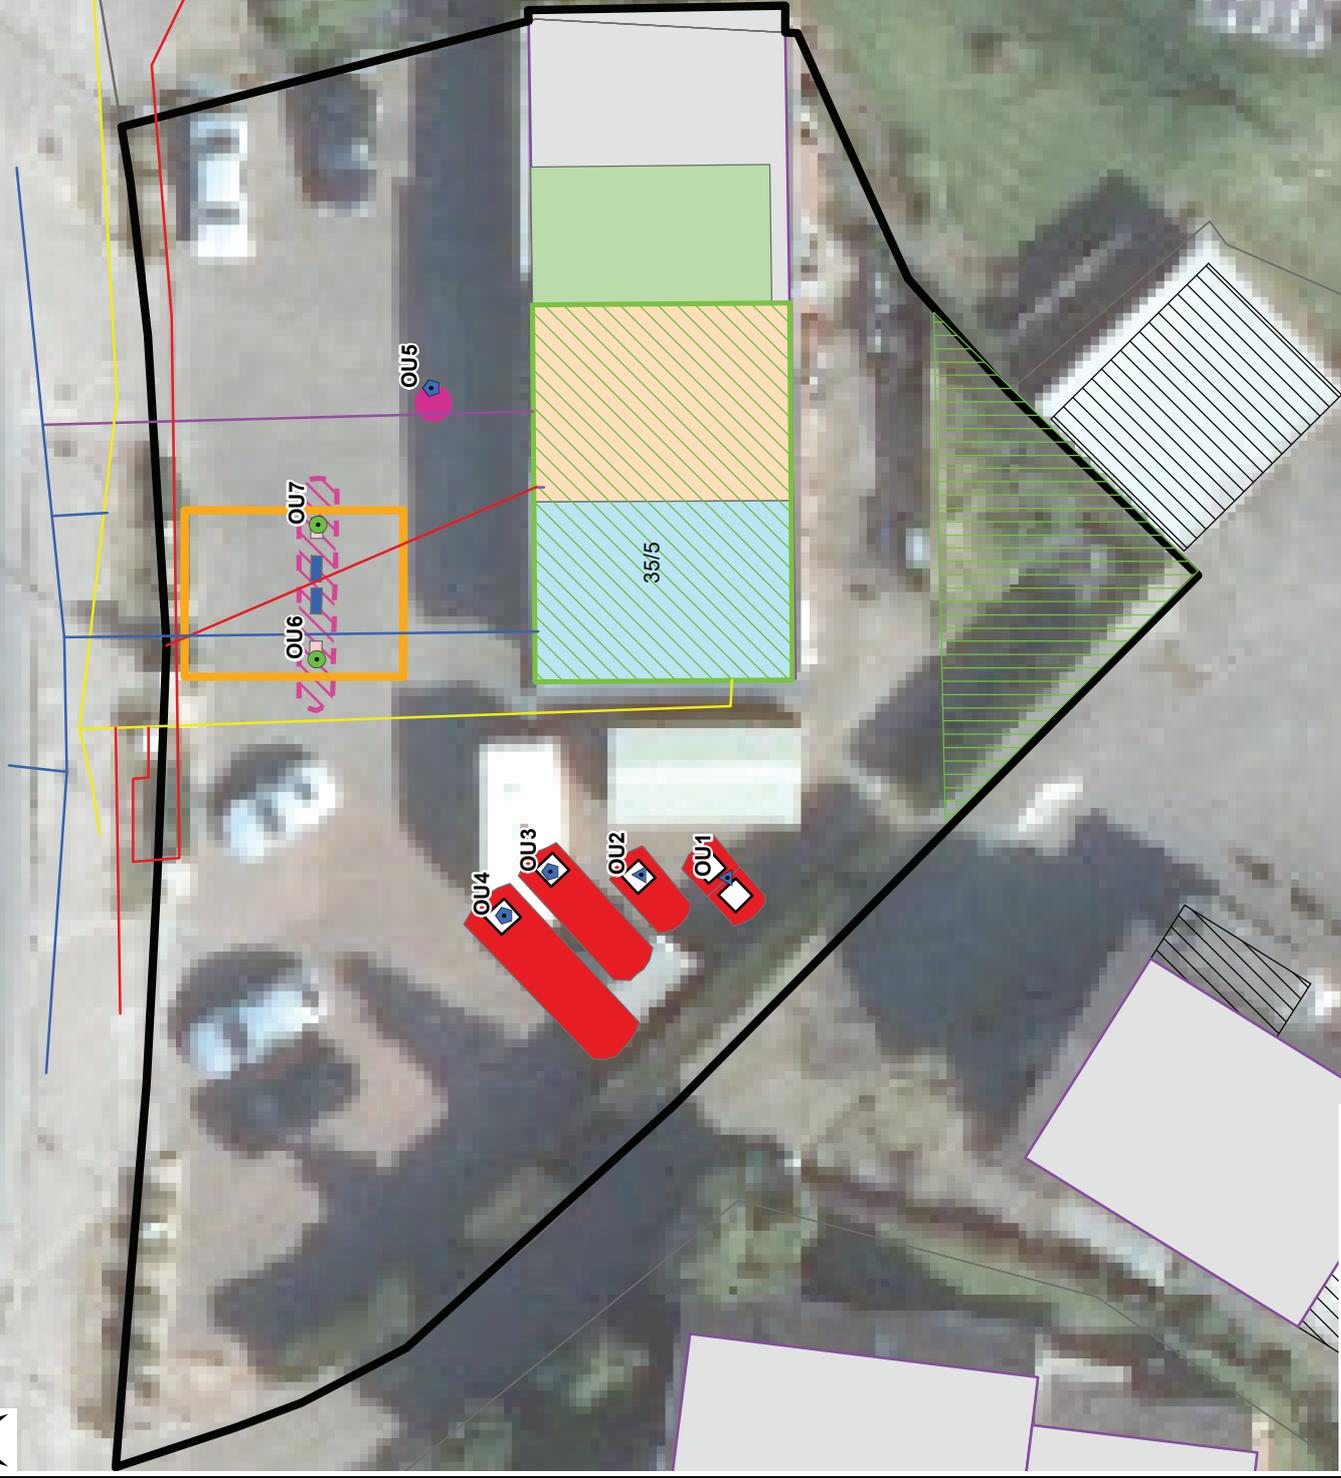
OU Hauptstraße 71, Appen
Erkundungskonzept

Zur Erkundung der kontaminationsverdächtigen Nutzungsbereiche wurde vom Unterzeichnenden nachfolgendes Erkundungskonzept erstellt (Tab. C und Anl. 2.4). Auf Grund der weiterhin erfolgenden Nutzung als Kfz-Werkstatt war eine Erkundung innerhalb des Gebäudes nicht vorgesehen, sofern dafür flüssigkeitsdichte Bodenbeläge durchbohrt werden müssten. Ohne hinreichenden Anfangsverdacht für eine innerhalb des Gebäudes erfolgte Kontamination wäre dies im Rahmen der OU nicht sinnvoll, da eine sichere Wiederherstellung des flüssigkeitsdichten Bodenbelags nur durch entsprechende spezialisierte Firmen erfolgen kann.

Die potenziellen Eintragsorte: Erdtanks, Zapfinsel und Ölabscheider sollten mittels Rammkernsondierungen und Bodenprobenahmen erkundet werden. Die Bohrungen bei den Erdtanks sollten dabei bis unterhalb der Basis der Tanks ausgeführt werden.

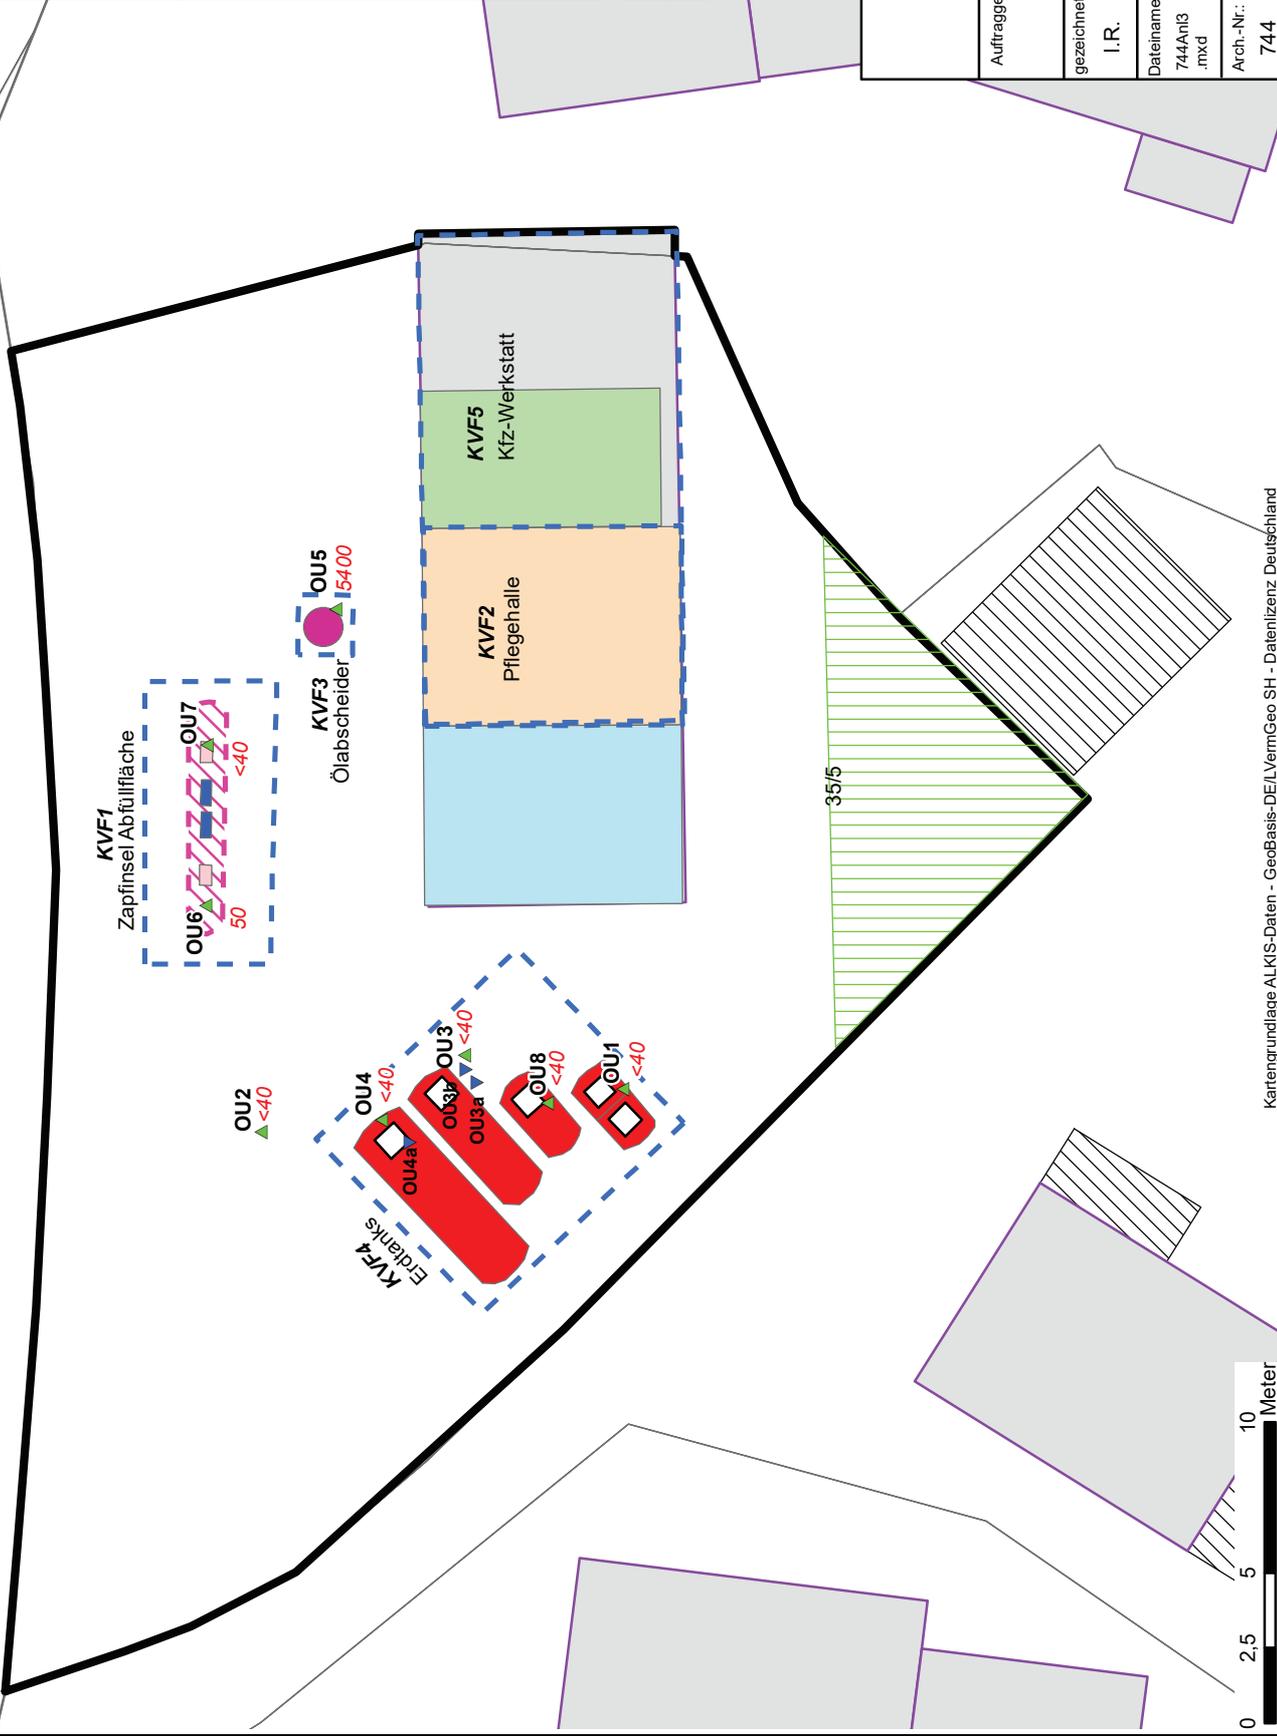
Auftraggeber:	Gemeinde Appen	Maßstab:	1:250
gezeichnet	I.R.	Datum:	17.10.22
Dateiname:	744Anl3.mxd		
Arch.-Nr.:	744	Anl.	3

Bodenanalytik
 40 MKW mg/kg TS

OU Hauptstraße 71, Appen
Lageplan OU
Erkundungsergebnisse

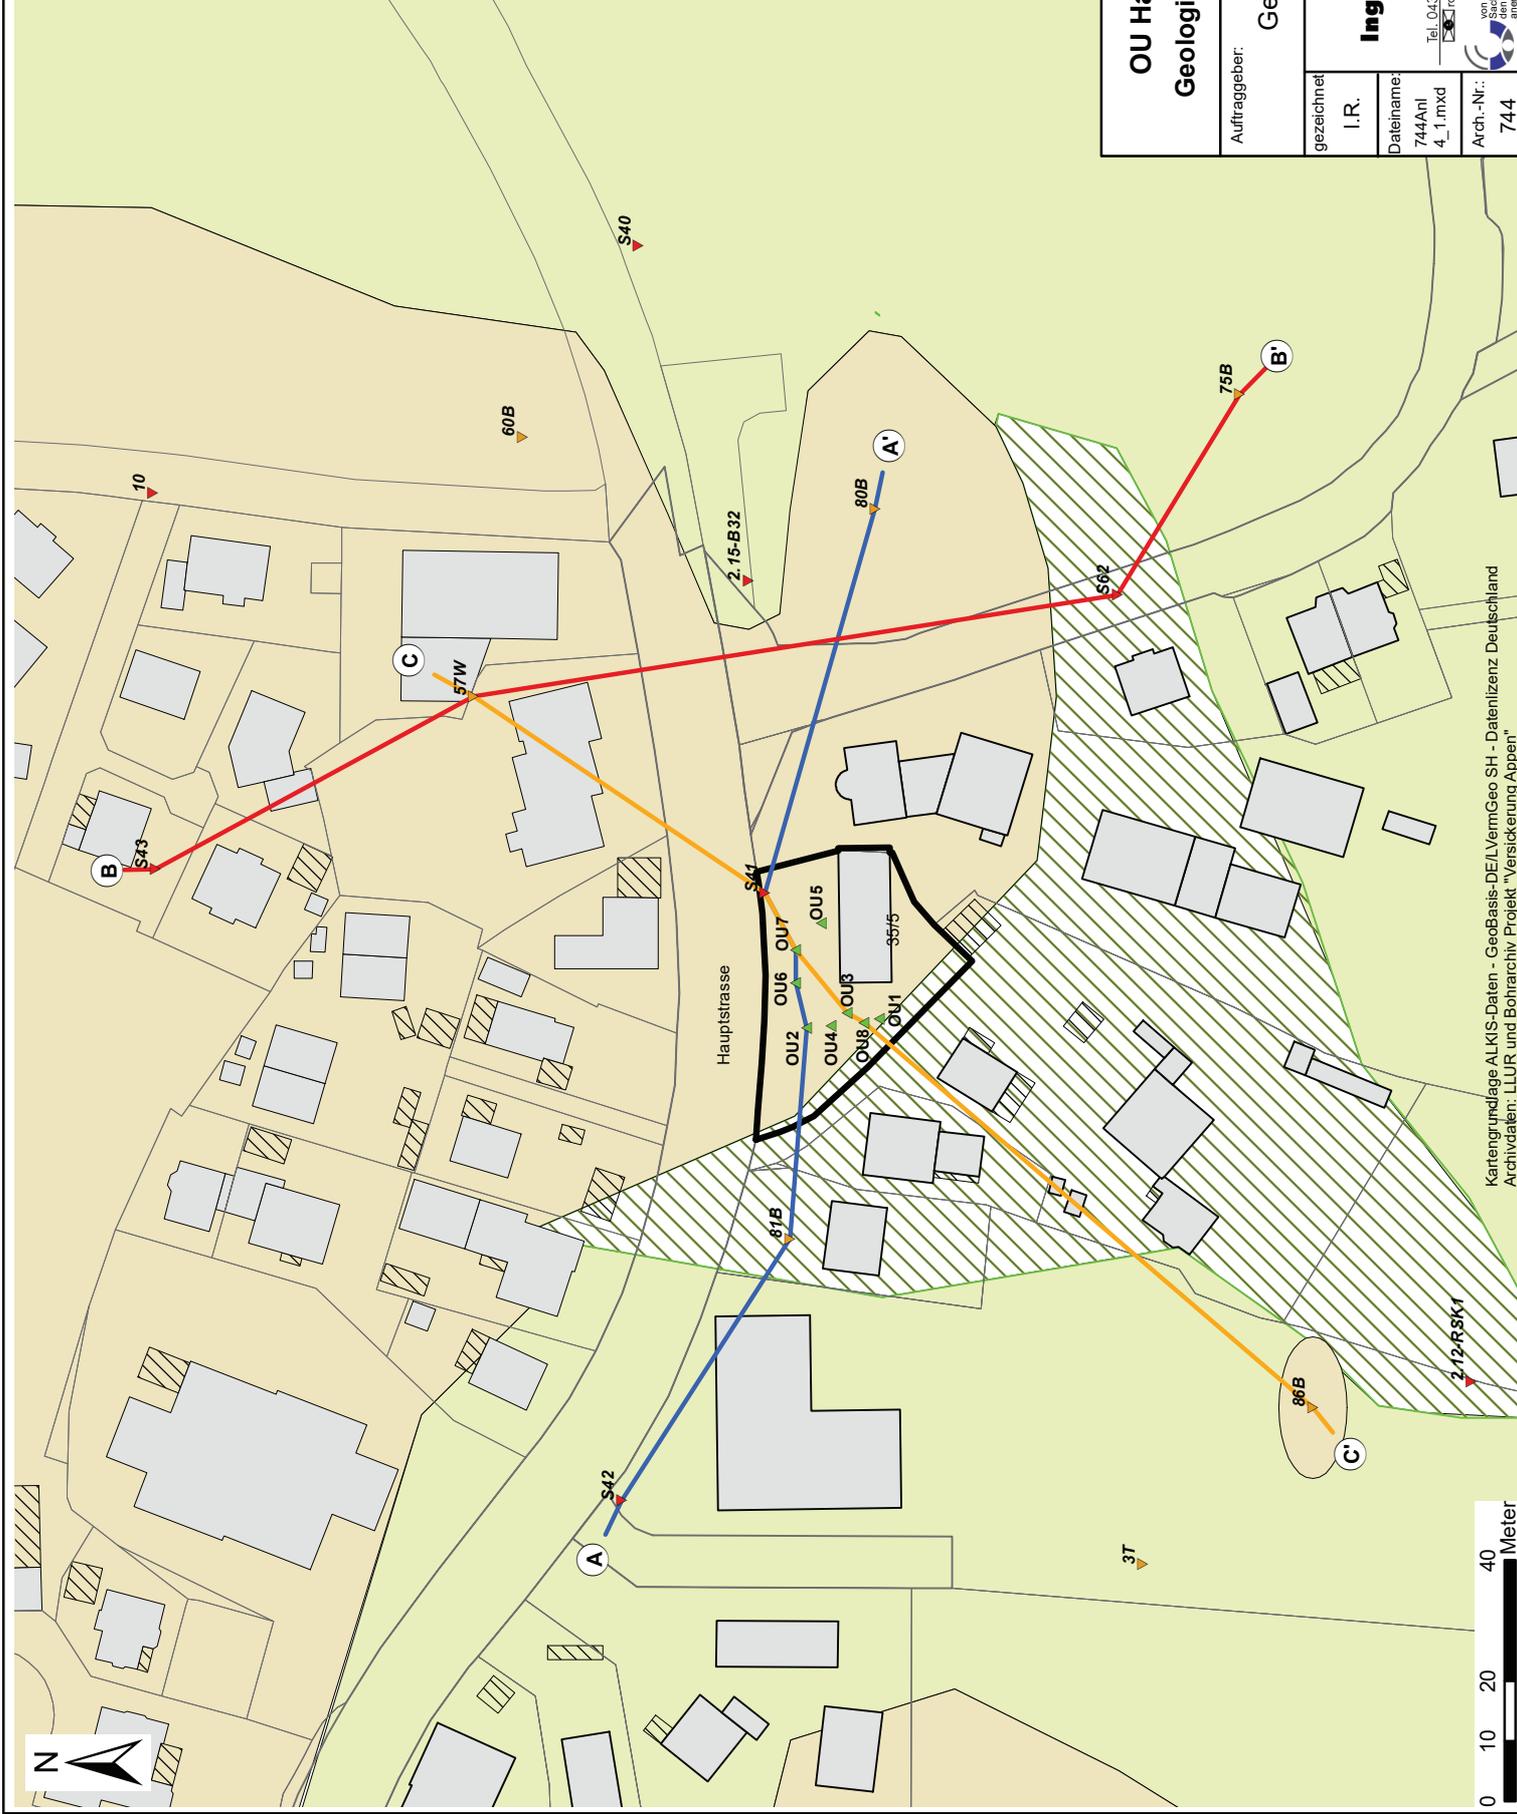
Auftraggeber:	Gemeinde Appen	Maßstab:	1:1.250
gezeichnet	I.R.	Datum:	17.10.22
Dateiname:	744Anl 4_1.mxd		
Arch.-Nr.:	744	Anl.	4.1

Anlage 4:
Geologische Karte
und
Profilschnitte

OU Hauptstraße 71, Appen
Geologie und Archivbohrungen

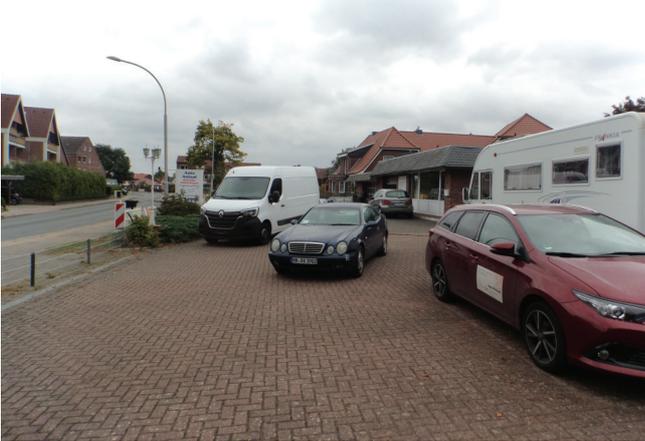
Foto 1: Versiegelte Hoffläche Westbereich, Blick nach Osten

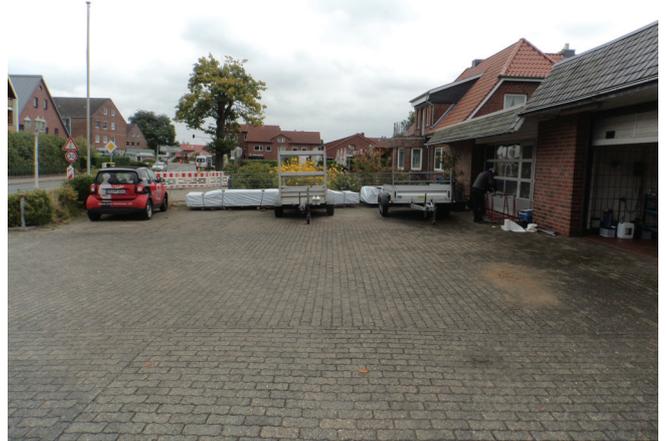
Foto 2: Versiegelte Hoffläche im Bereich der Werkstatt und des ehem. Ölabscheiders, Blick nach Osten

Bei höherwertiger Umnutzung ist eine Sanierung der MKW-belasteten Auffüllung in 0,8-1,5 m Tiefe im Bereich des ehem. Ölabscheiders erforderlich (Austausch belasteter Boden). Nach Durchführung der Sanierungsmaßnahmen werden die gesunden Wohn- und Arbeitsverhältnisse auch bei höherwertiger Nutzung eingehalten.

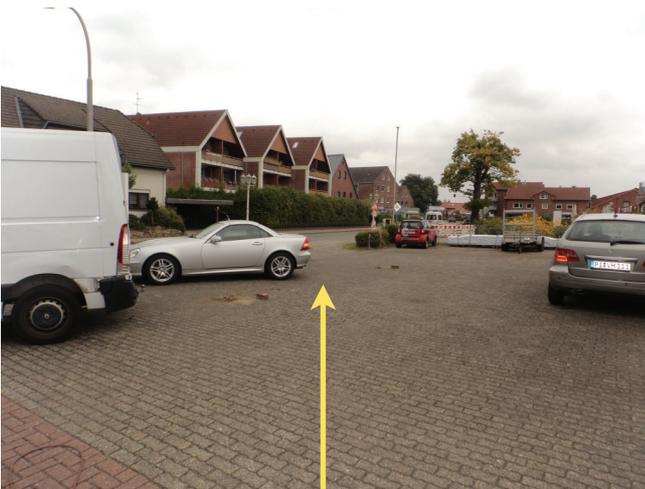
Foto 3: Bereich ehem. Zapfinsel und Betankungsfläche, Blick nach Nordost

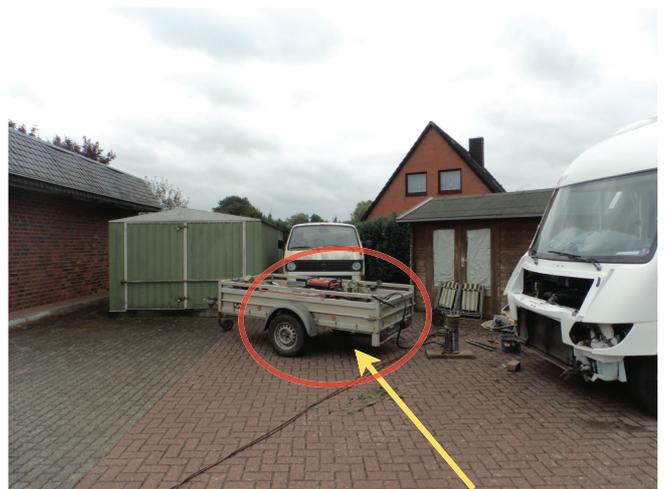
Foto 4: Bereich der vermutlichen Lage der Erdtanks nach Luftbild und Aktenauswertung, Blick nach Süden

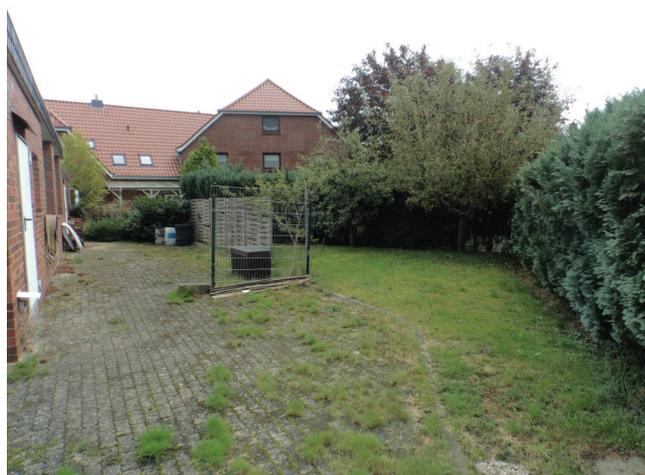
Foto 5: Rasenfläche mit Obstbäumen südlich des Gebäudes

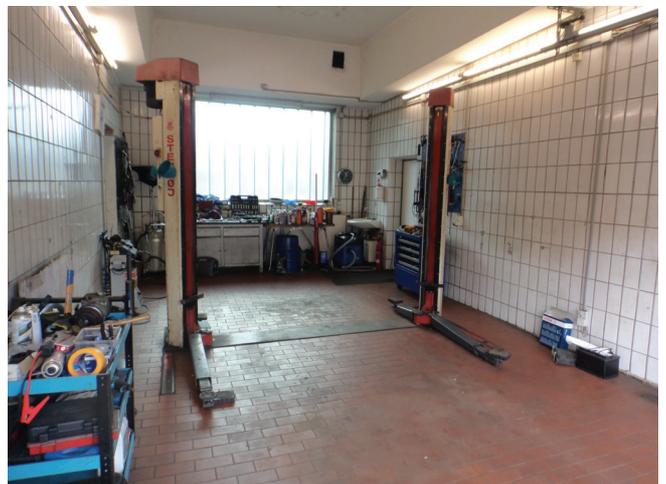
Foto 6: Kfz-Werkstatt mit flüssigkeitsdichter Bodenversiegelung

Die Nutzung als Kfz-Werkstatt kann ein Altlastenrisiko darstellen, sofern der Werkstattboden Risse oder Lücken aufweist und ein unsachgemäßer Umgang mit Gefahrstoffen in erheblichen Umfang erfolgte. Hier lagen zum Zeitpunkt der Konzepterstellung noch keine Informationen vor.
