## Wohnbauentwicklung

### B-Plan Nr. 24, Heidgraben

### „Egyptenkoppel/ Betonstraße“

## Oberbodenbeprobung und Bewertung

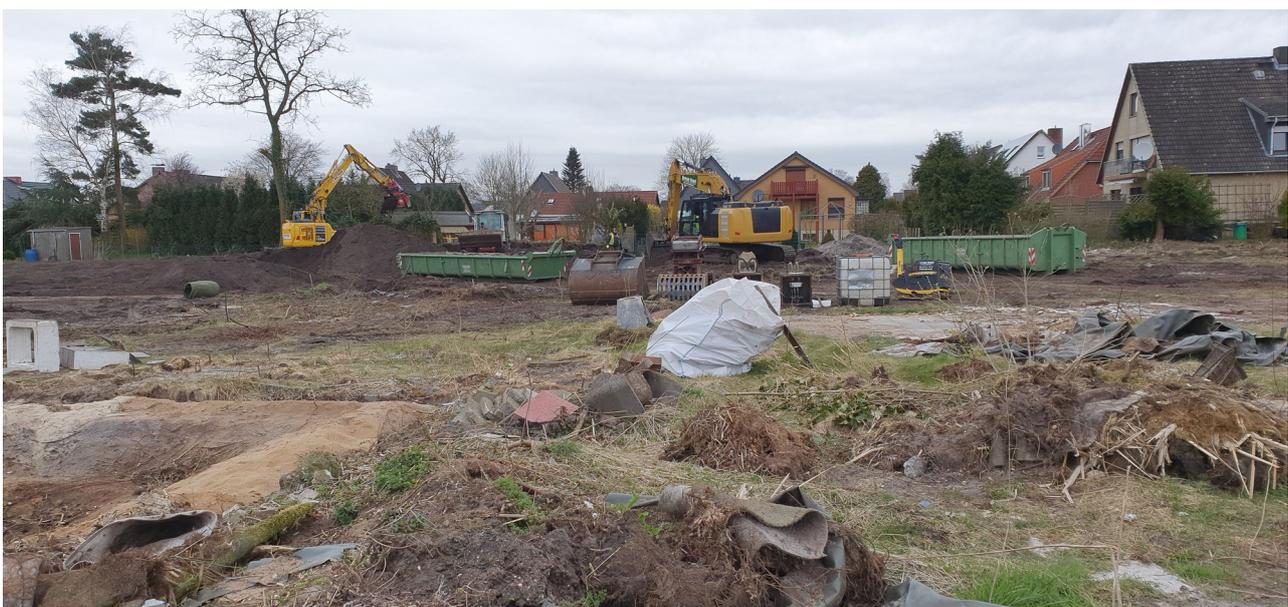
Ende 2019 bis März 2020 wurde das Kleingartengelände geräumt. Zunächst erfolgte der Abtrag der oberirdischen Einrichtungen (Gebäude, Zäune etc.) und die Beseitigung des Bewuchses inklusive der Wurzeln (Foto 1).

Foto 1: Rückbauarbeiten mit Siebung des Mutterbodens, Foto 18.03.2020, Amt Geest und Marsch Südholstein

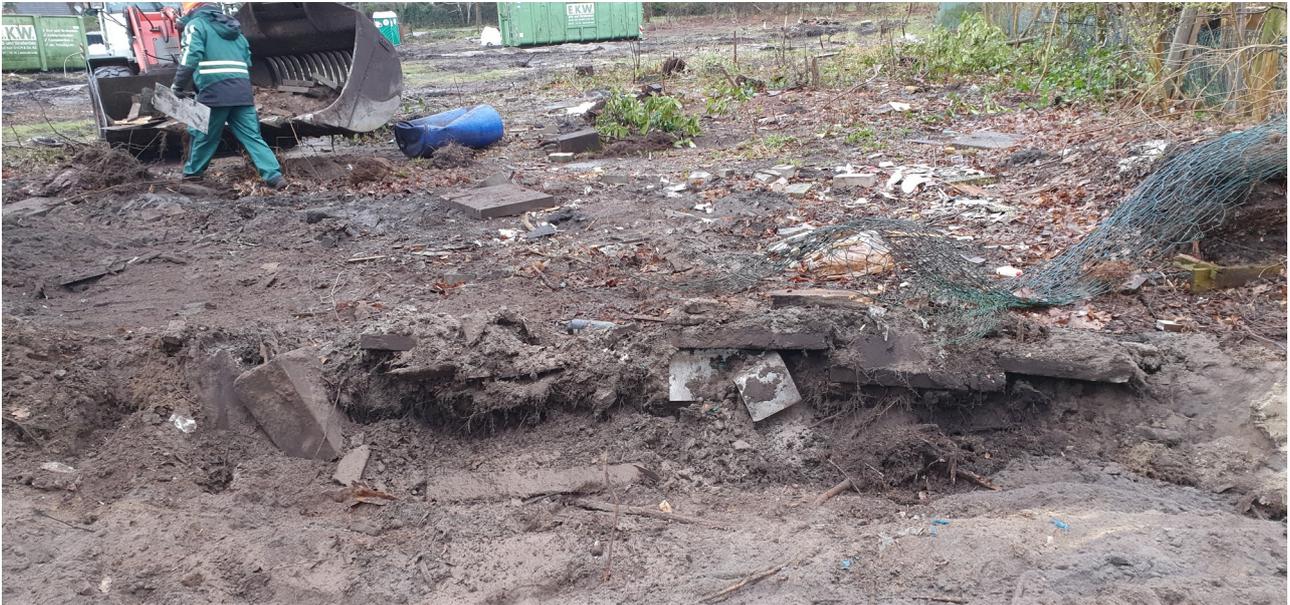
Anschließend wurde der freigelegte humose Oberboden mit Sieblöffelbagger über die gesamte Fläche von Fremdbestandteilen befreit (gesiebt). Bauschutt und andere Fremdbestandteile inkl. asbestverdächtiger Faserzementbaustoffe wurden getrennt gesammelt und entsorgt (Foto 2).

*Foto 2: Abtrennung von Bauschutt und anderen Fremdbestandteilen aus dem humosen Oberboden, Foto 10.03.2020, Amt Geest und Marsch Südholstein*

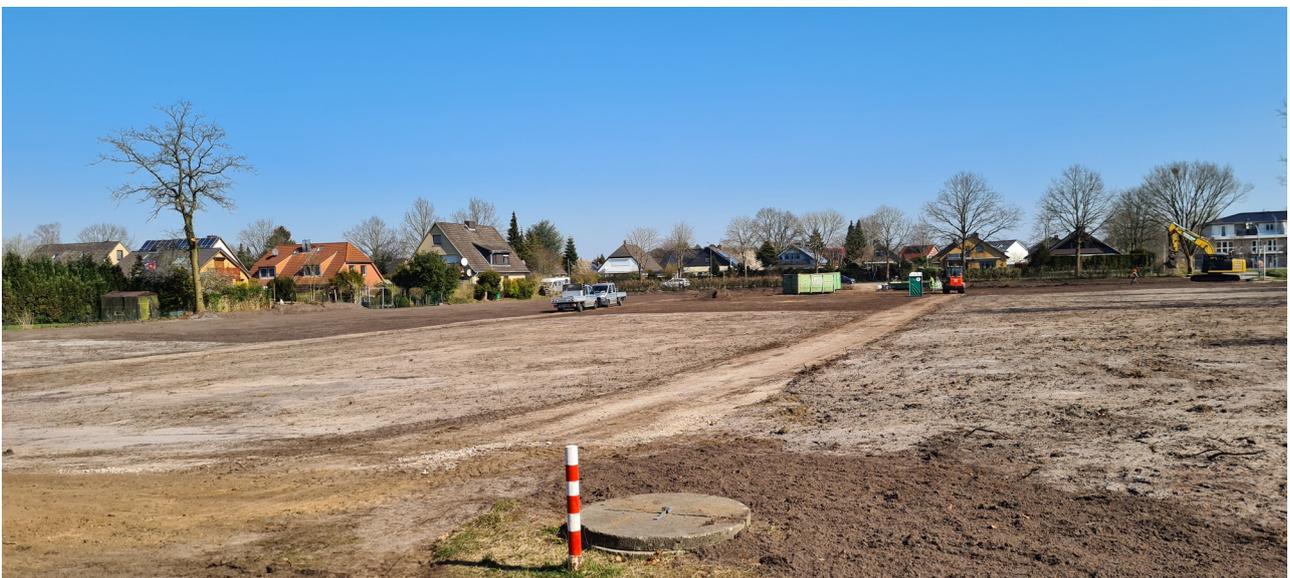
Der gesiebte und von Fremdbestandteilen gereinigte humose Oberboden wurde anschließend wieder flächig verteilt (Foto 3). Auffällig ist die hellere Farbe des Bodens im südwestlichen Teil der Fläche (Anl. 2.2).

*Foto 3: Blick nach Nordosten in Richtung Betonstraße auf die fertig wieder hergestellte Mutterbodenoberfläche, Foto 26.03.2020, Amt Geest und Marsch Südholstein*

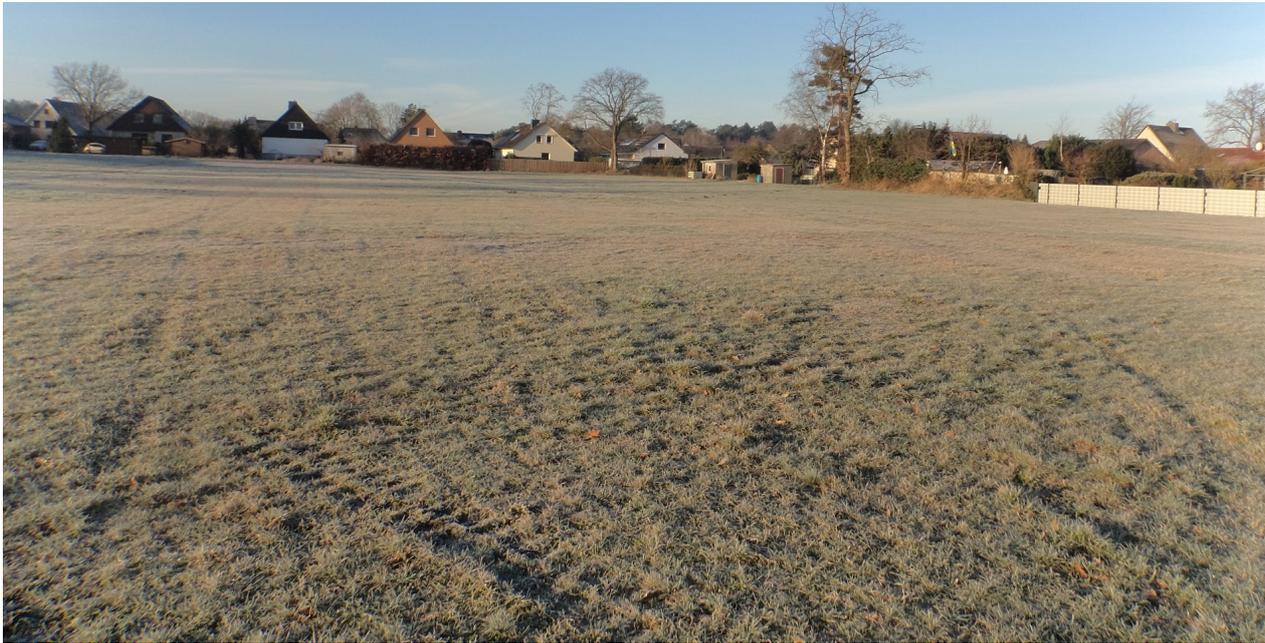
Die Fläche war zum Zeitpunkt der Probenahme im Februar 2023 mit Gras bewachsen (Foto 4). Im südwestlichen Teil war allerdings im Bereich der ehem. Parkplatzfläche (Anl. 2.1) nur ein spärlicher Bewuchs vorhanden.

Foto 4: Fläche zum Zeitpunkt der Oberbodenprobenahme 07.02.2023, Blick von der Zufahrt nahe der Betonstraße nach Südwesten (Foto Dipl. Geol. I. Ratajczak)

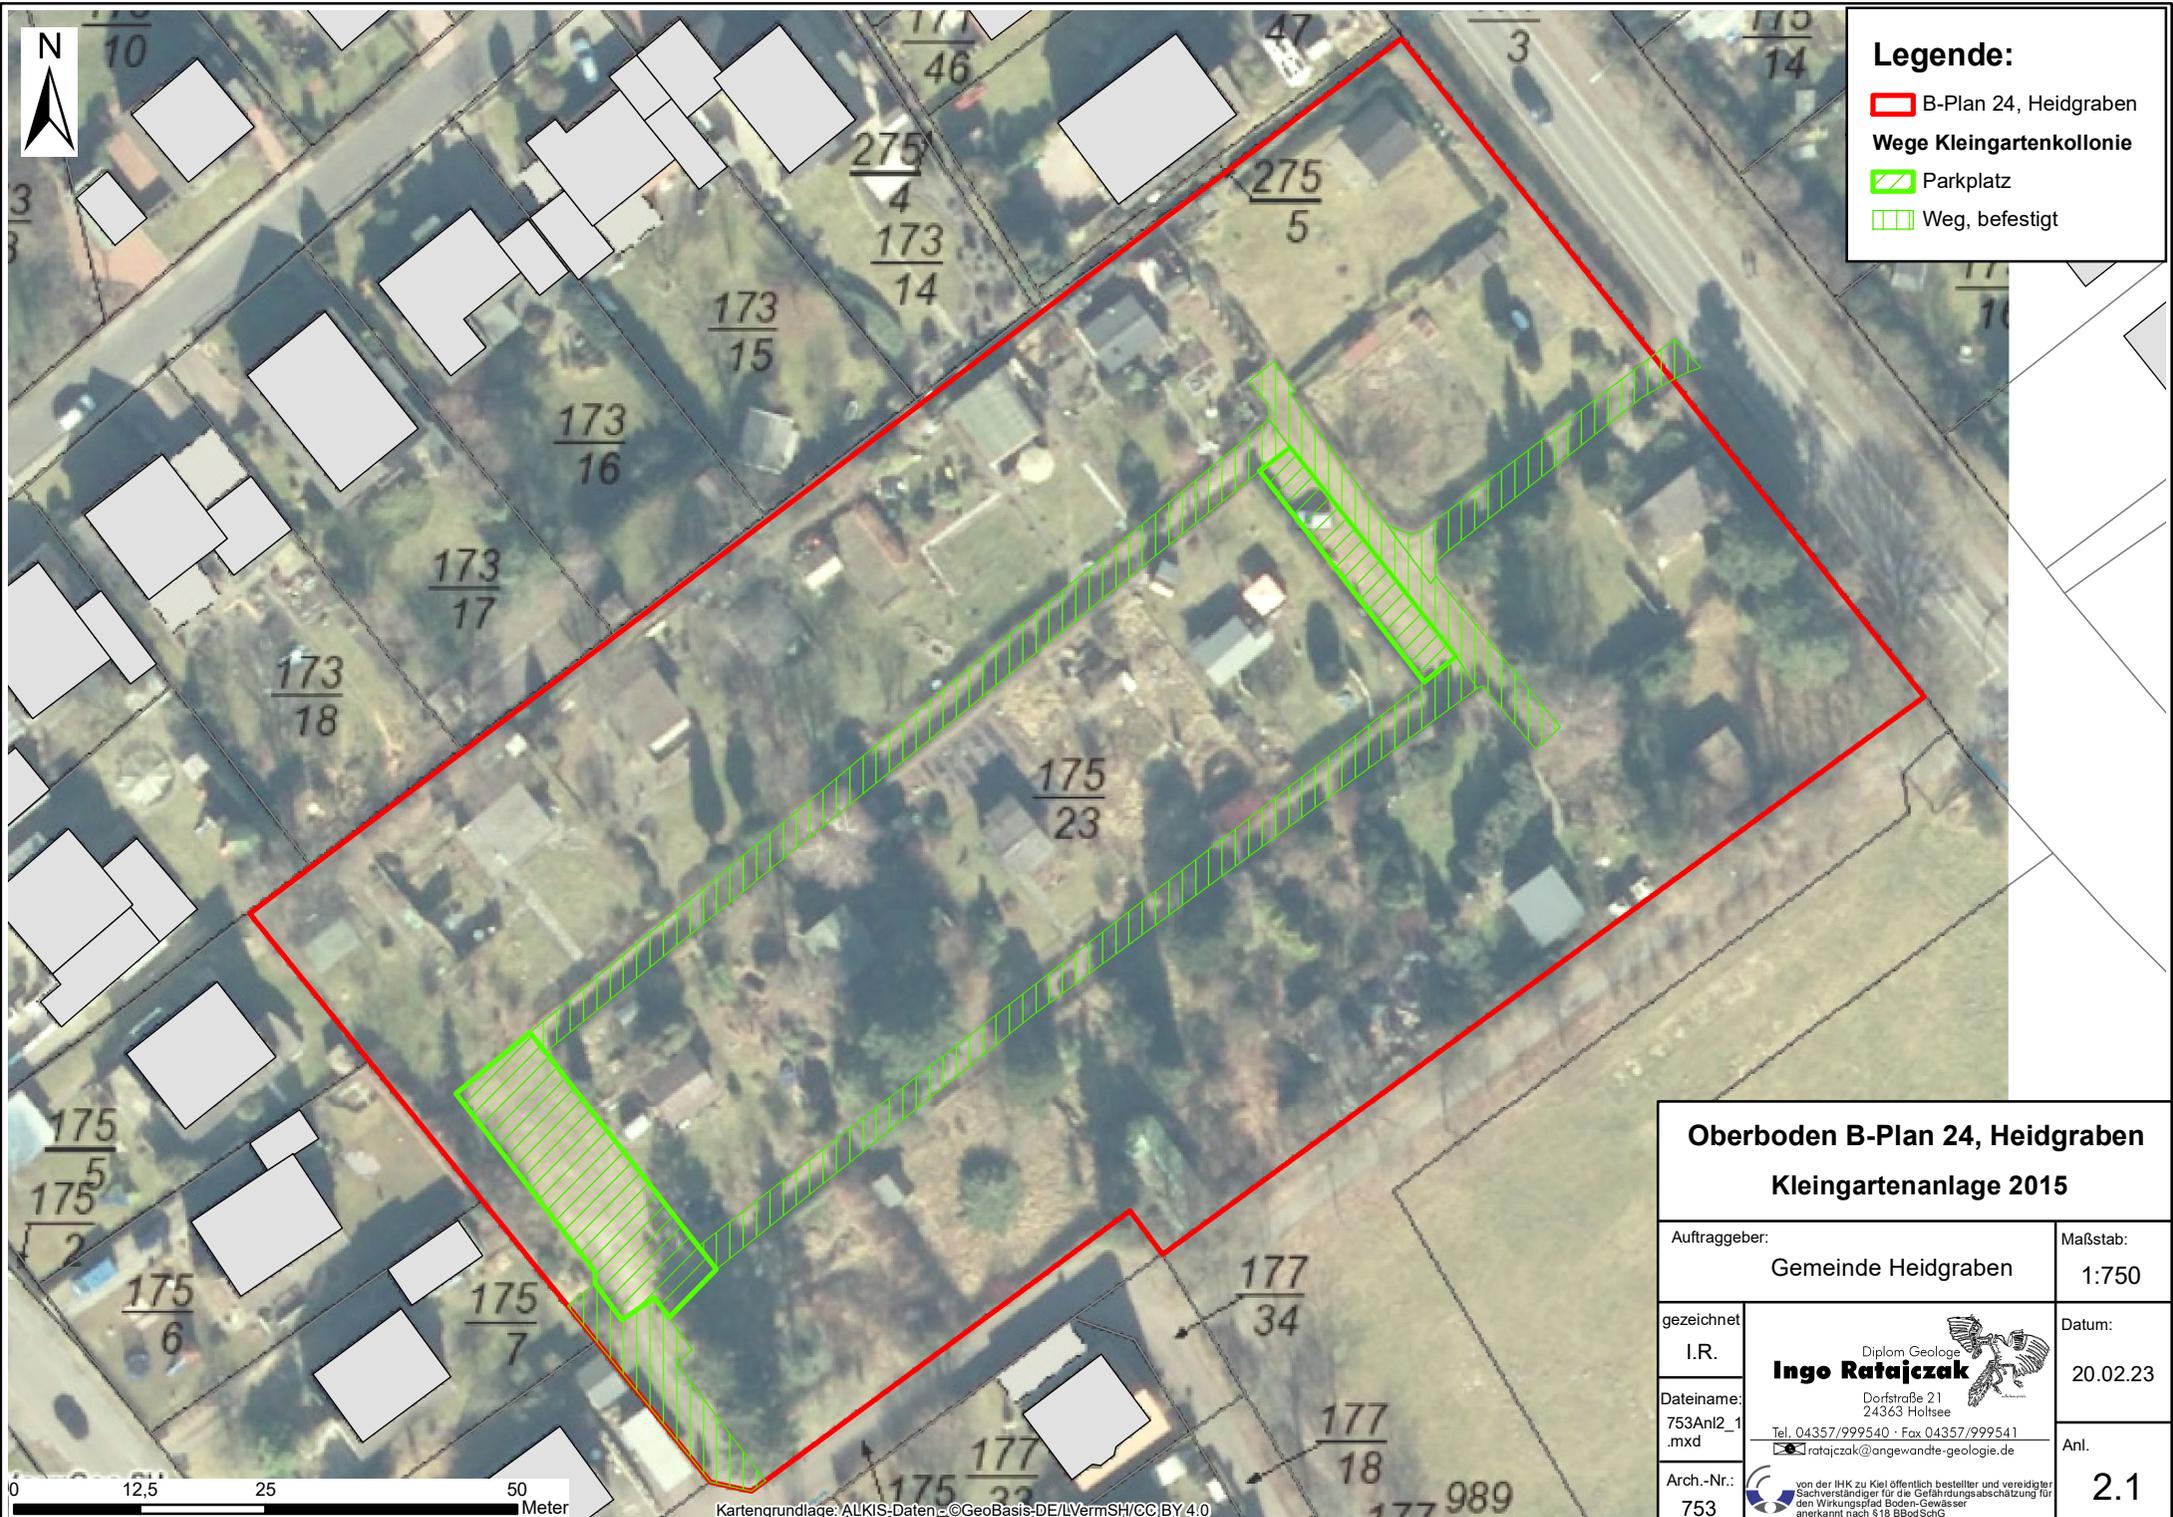
Nach den Luftbildern zu urteilen wurden die Gärten bereits ab den 1980er Jahren vorwiegend als Freizeitanlage ohne größeren Gemüseanbau genutzt (Anl. 2.1).

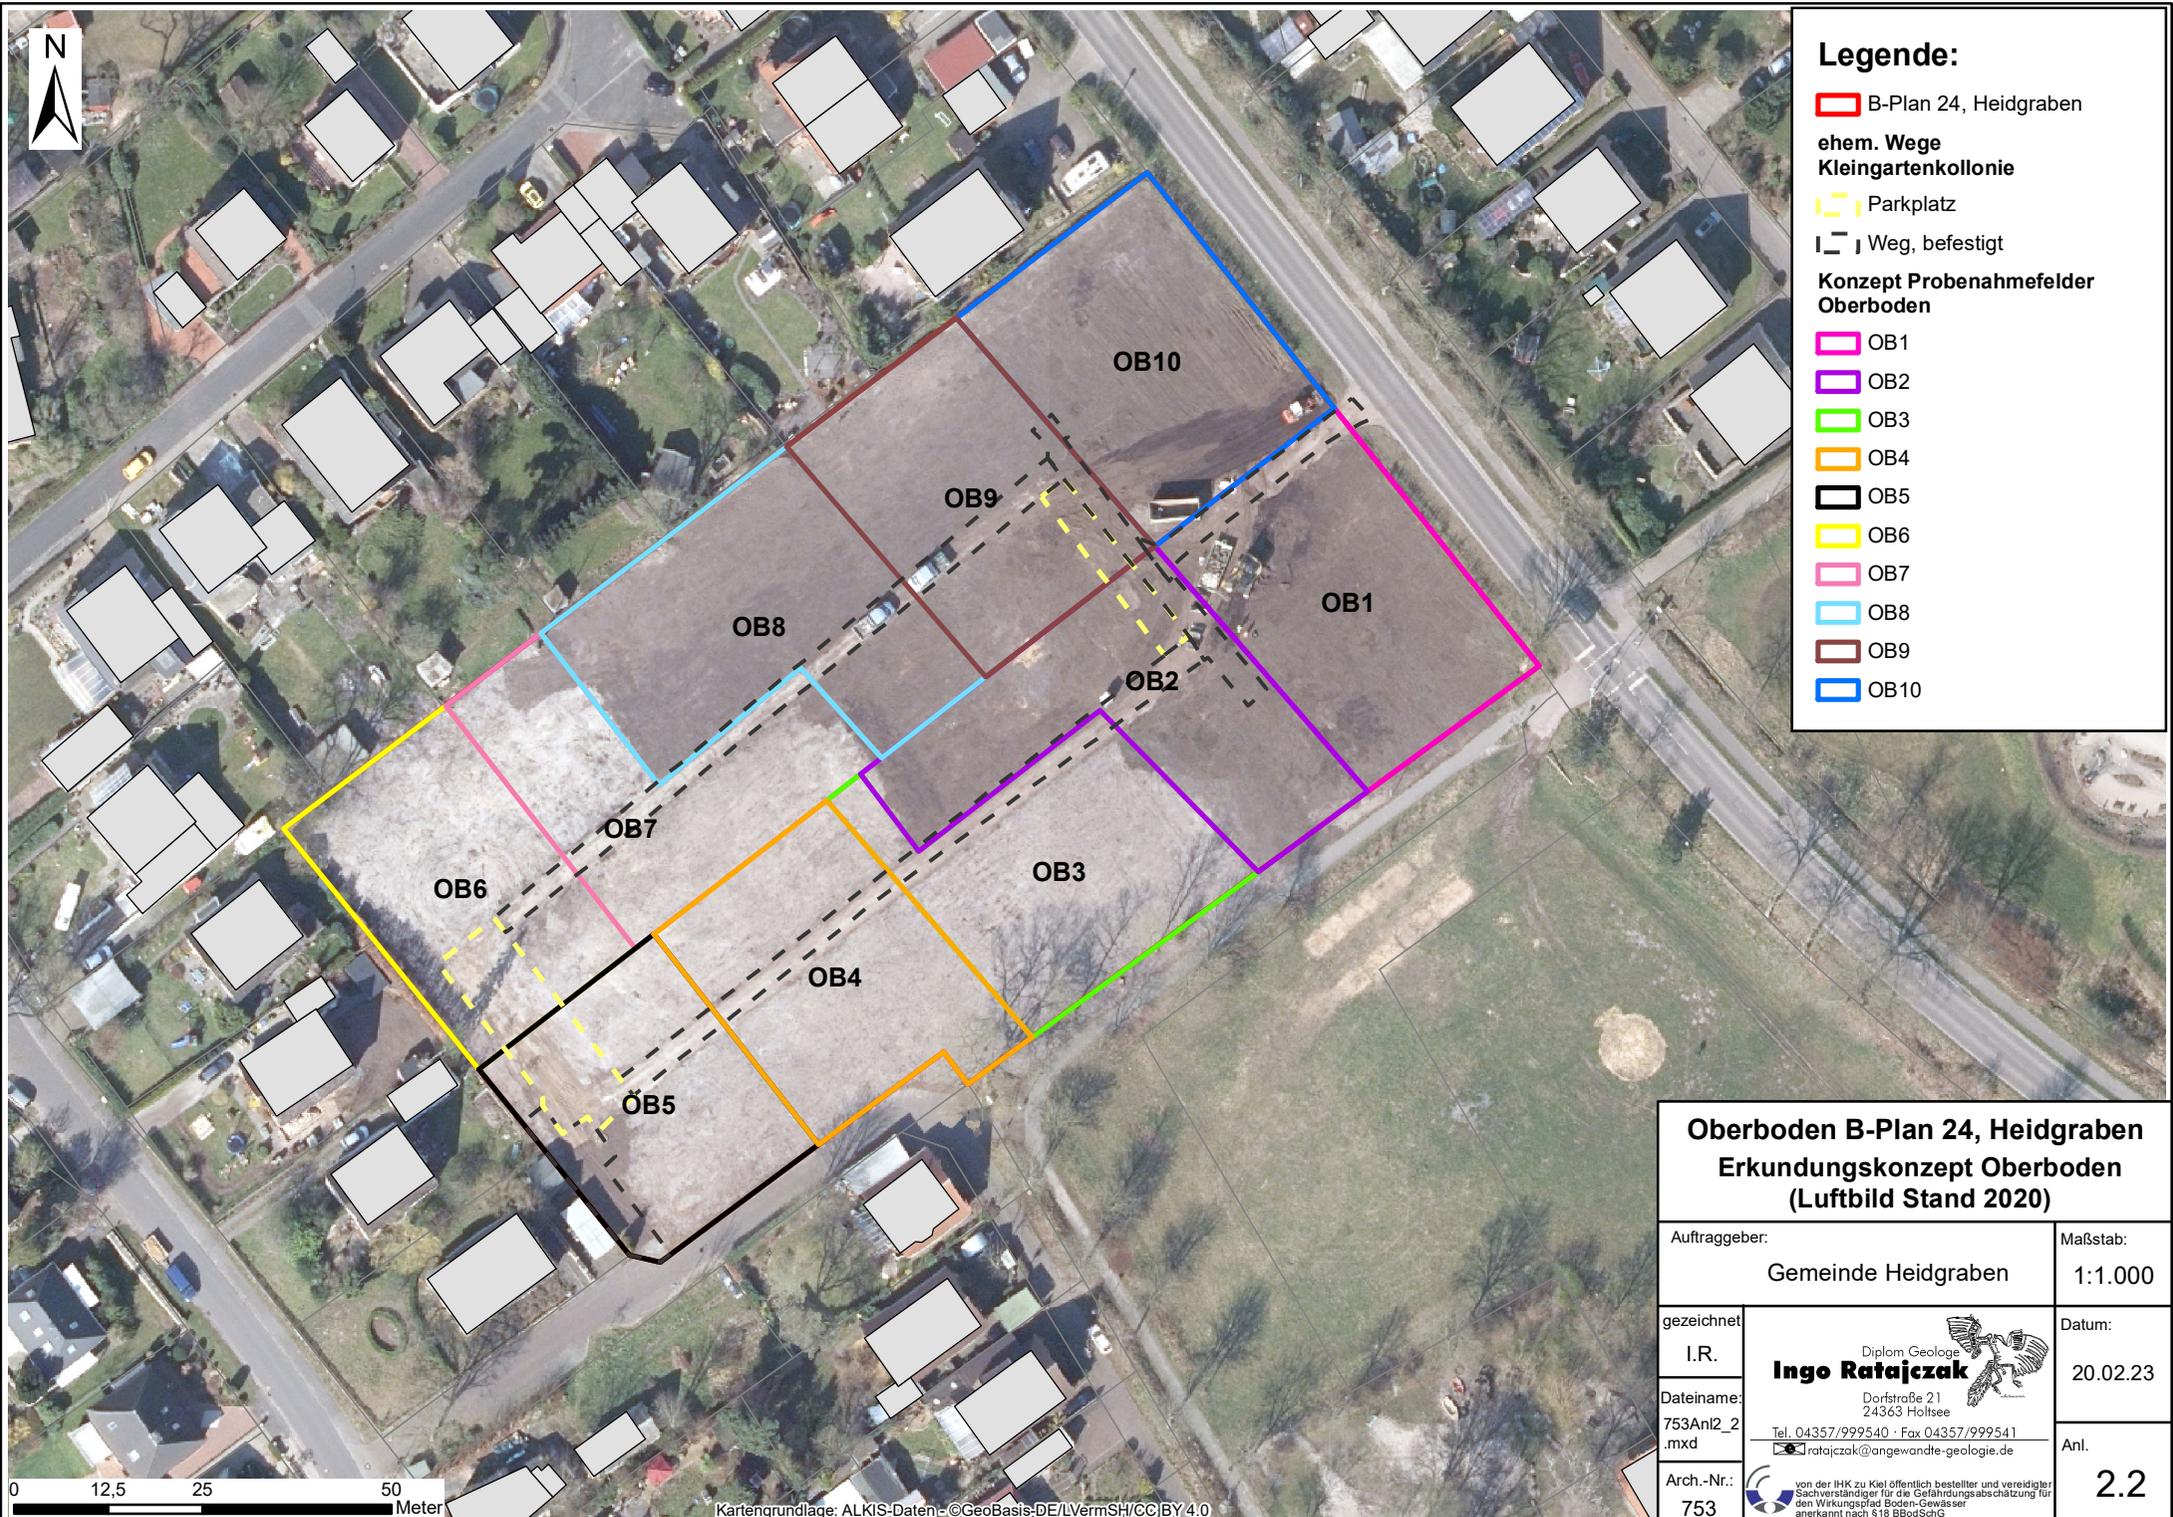
<b>Oberboden B-Plan 24, Heidgraben Erkundungskonzept Oberboden (Luftbild Stand 2020)</b>	
Auftraggeber:	Maßstab:
Gemeinde Heidgraben	1:1.000
gezeichnet	Datum:
I.R.	20.02.23
Dateiname:

Auf dem Luftbild aus 2020 ist der Zustand nach Beräumung des Geländes mit der wiederhergestellten Mutterbodenoberfläche erkenntlich. Auffällig ist die hellerer Farbe des Oberbodens im südwestlichen Bereich.

Die zu untersuchende Fläche hat eine Größe von rund 11300 m<sup>2</sup>. Gemäß BBodSchV sollte für die Mischprobenbildung die Fläche in mindestens 10 Teilstücke mit je rund 1000 m<sup>2</sup> Größe eingeteilt werden. Um die unterschiedlich gefärbten Bodenbereiche zu erfassen sind die Teilfläche OB2, OB3 und OB7, OB8 am Übergangsbereich der Färbungen so zugeschnitten, dass diese jeweils nahezu nur gleichartig gefärbten Boden erfassen (Anl. 2.2). Auf Grund der m.E. erforderlichen Abgrenzung der nach Farbe unterschiedlich ausgebildeten Mutterbodenauflage für die Mischprobenbildung können mit den Teilfeldern OB1 bis OB10 die zukünftigen Grundstücke (nach derzeitigem Planungsstand) nicht exakt mittels je einer Oberbodenprobe erfasst werden.

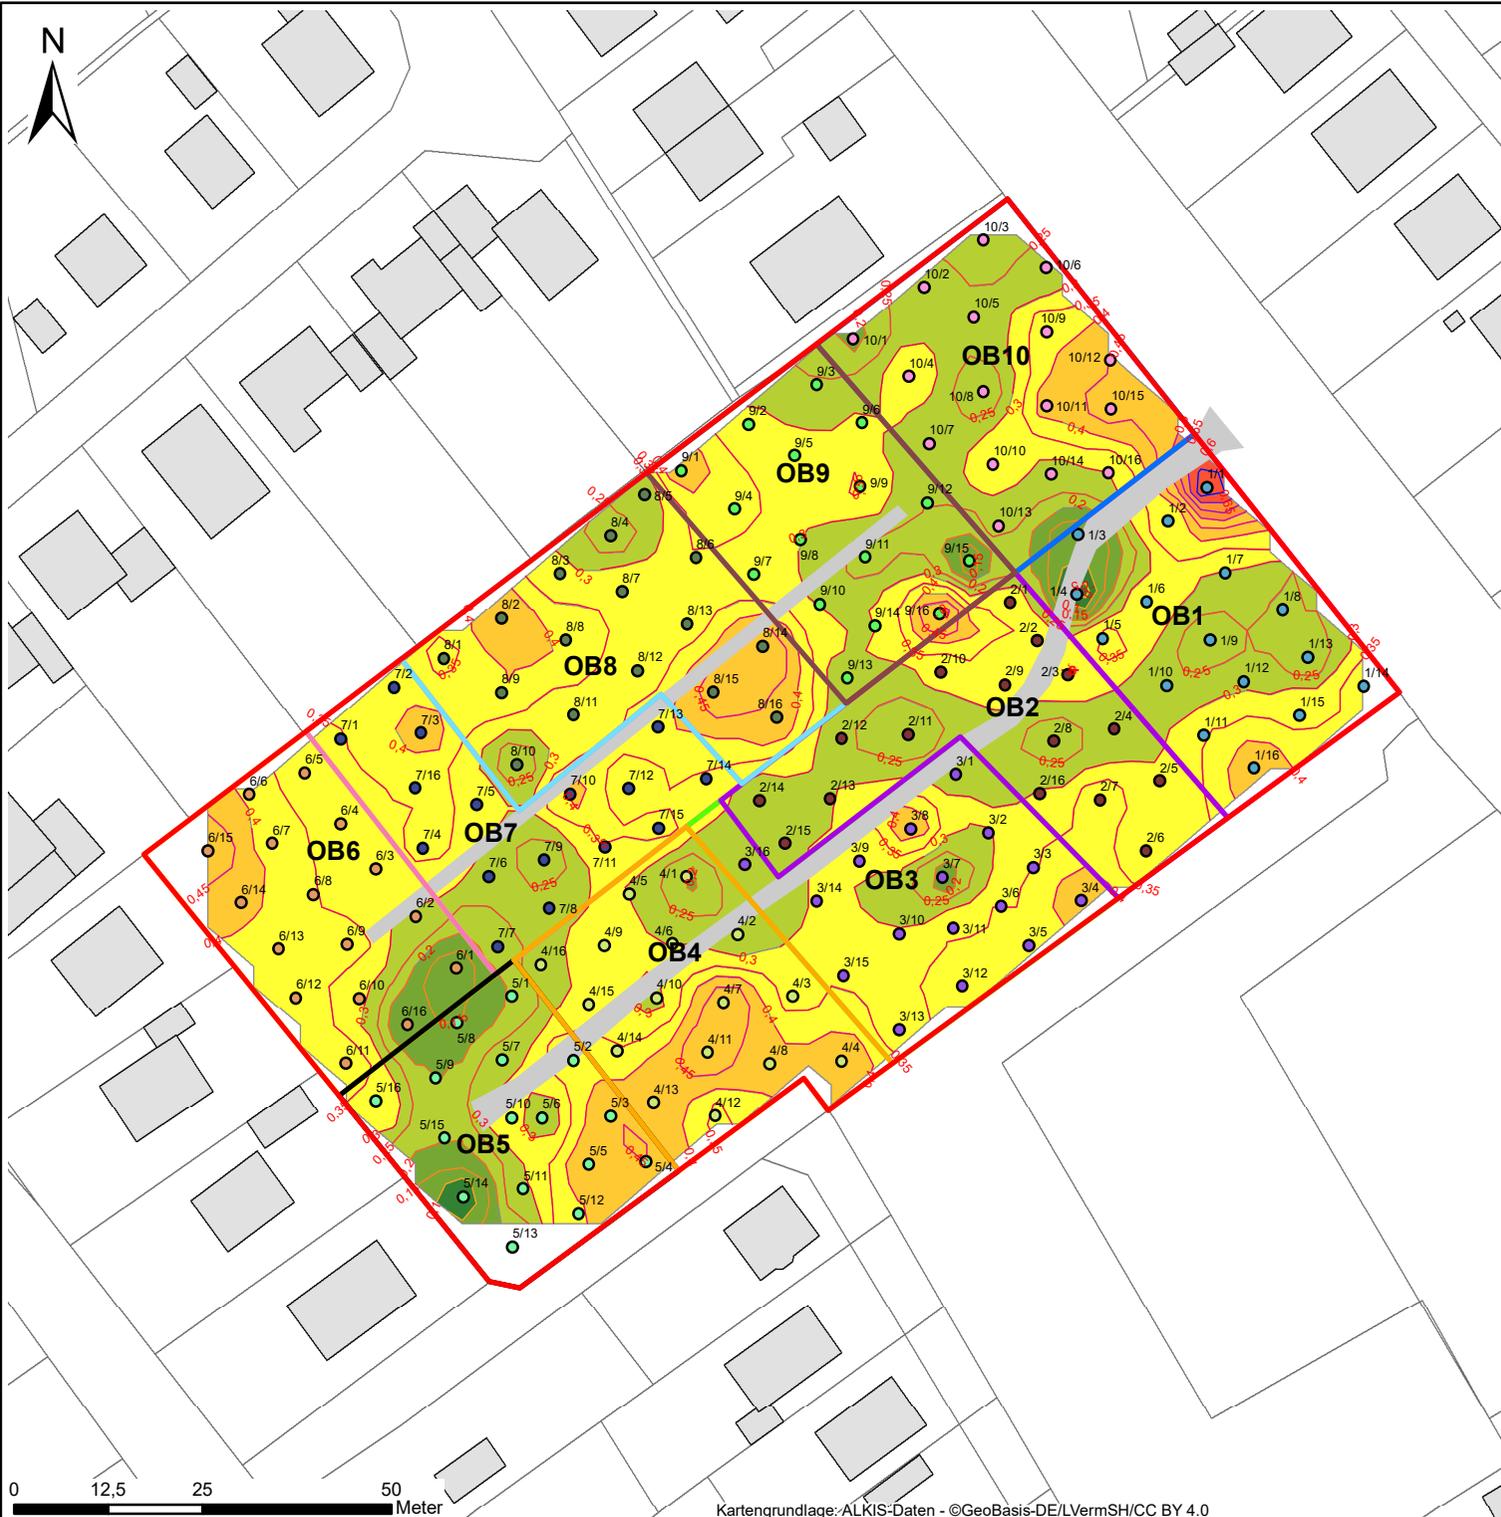
Der Mutterboden ist im Durchschnitt mit 32 cm Mächtigkeit auf der Fläche verteilt worden. Lokal sind aber auch Bereiche mit deutlich größerer bzw. geringerer Mächtigkeit vorhanden. Auf Anl. 4 ist die anhand der Einstiche mittels Invers-Distance-Weighting-Verfahren berechnete Mächtigkeitsverteilung des Mutterbodens aufgetragen.

Auf der Karte Anl. 4 ist zu erkennen, dass die Mächtigkeit des Mutterbodens in lokalen Bereichen größer 50 cm (im Nordosten sowie Süden und einzelne Stellen auf der Fläche) ist. Zudem sind langgestreckte Bereiche mit Mächtigkeiten kleiner 30 cm vorhanden. Die geringste großflächigere Mächtigkeit ist im Südwesten im Bereich der ehem. Parkplatzfläche zu verzeichnen.

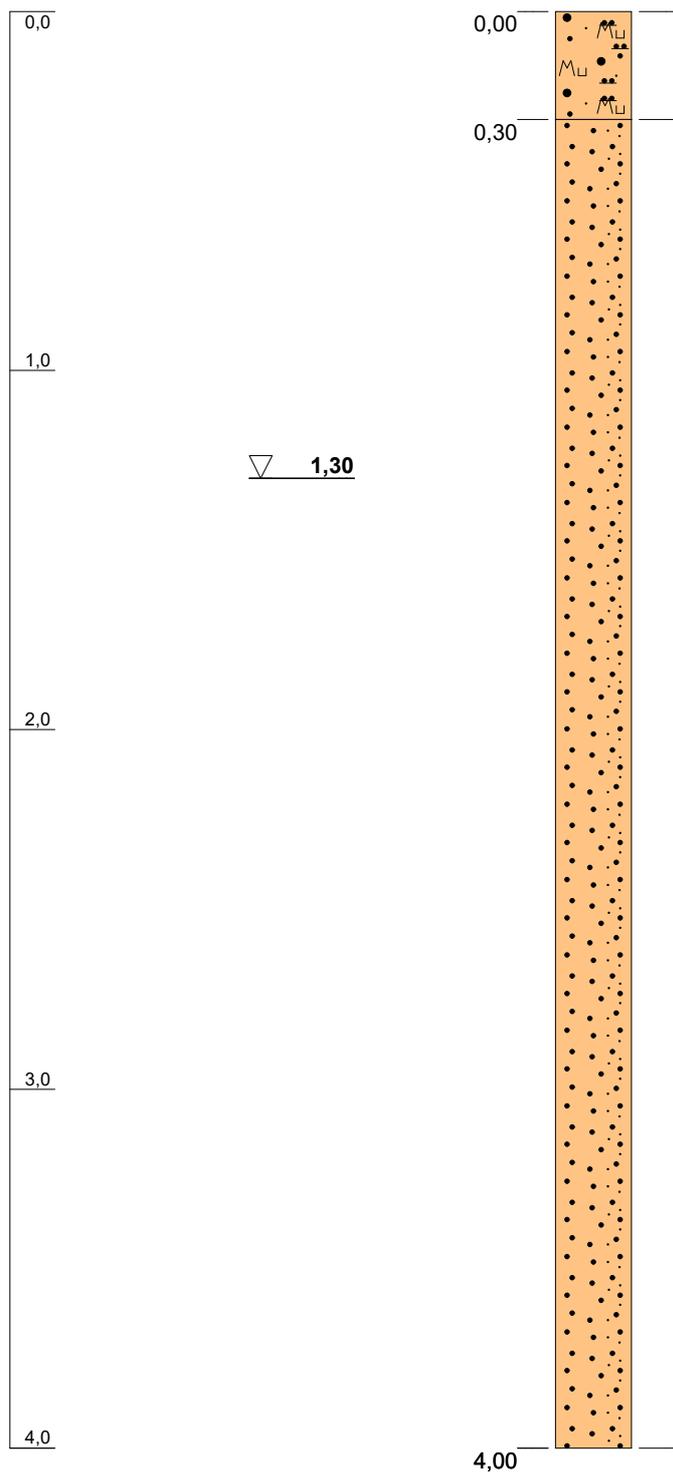
**RKS 1**

Mutterboden : Sand, schluffig, humos /  
dunkelbraun bis schwarz / /

Flugdecksand : Mittelsand, stark feinsandig  
bis feinsandig / hellbraun bis grau, oben  
rostfarben / mäßig schwer zu bohren / bei  
2,30 m u. GOK schwach organisch

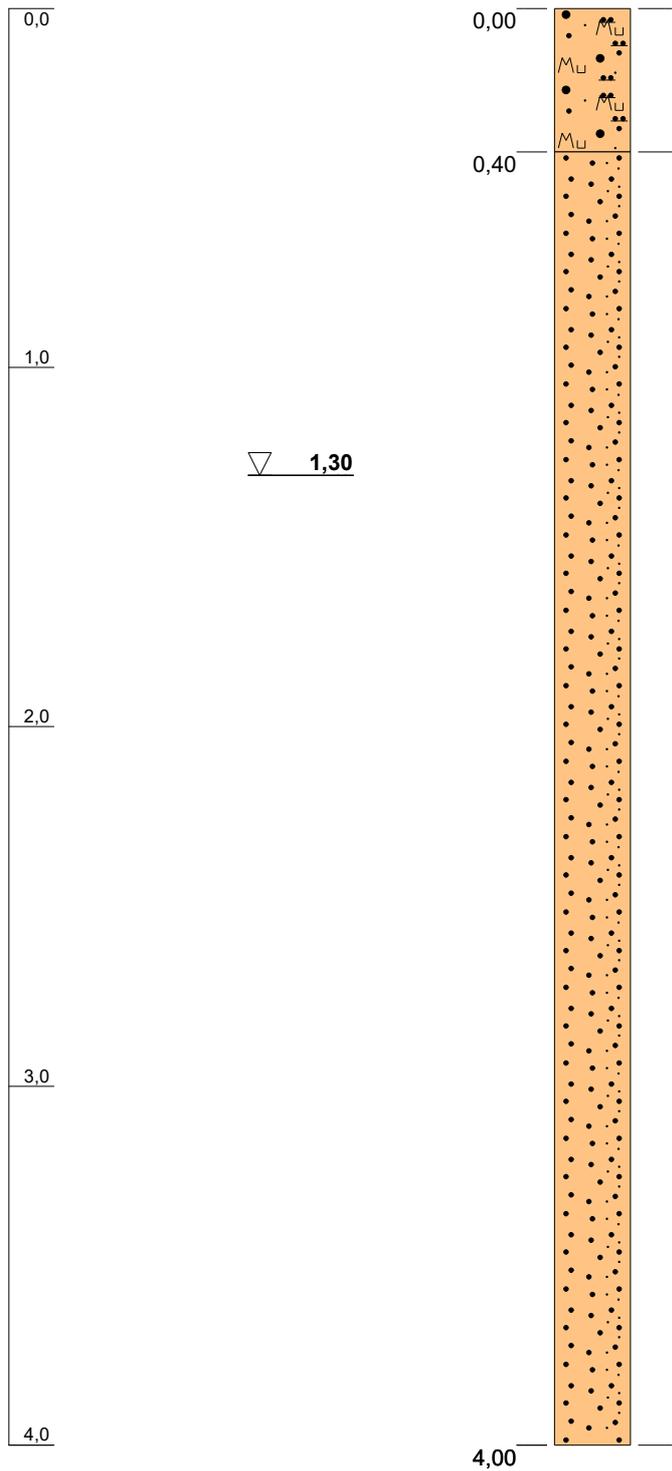
**RKS 2**

Mutterboden : Sand, schluffig, humos /  
dunkelbraun bis schwarz / /

Flugdecksand : Mittelsand, stark feinsandig  
bis feinsandig / hellbraun bis braungrau,  
oben rostfarben / mäßig schwer zu bohren  
/

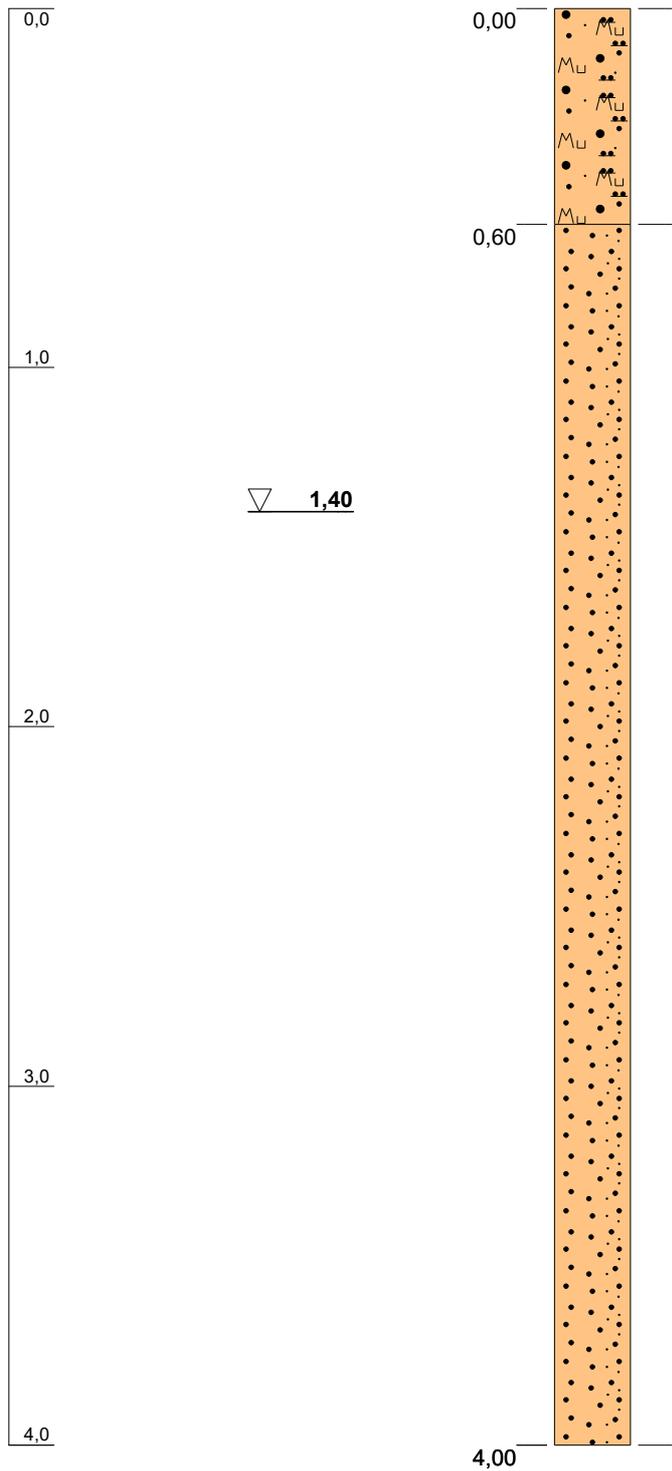
**RKS 3**

Mutterboden : Sand, schluffig, humos /  
dunkelbraun bis schwarz / /

Flugdecksand : Mittelsand, stark feinsandig  
bis feinsandig / hellbraun bis braungrau,  
oben rostfarben / mäßig schwer zu bohren  
/

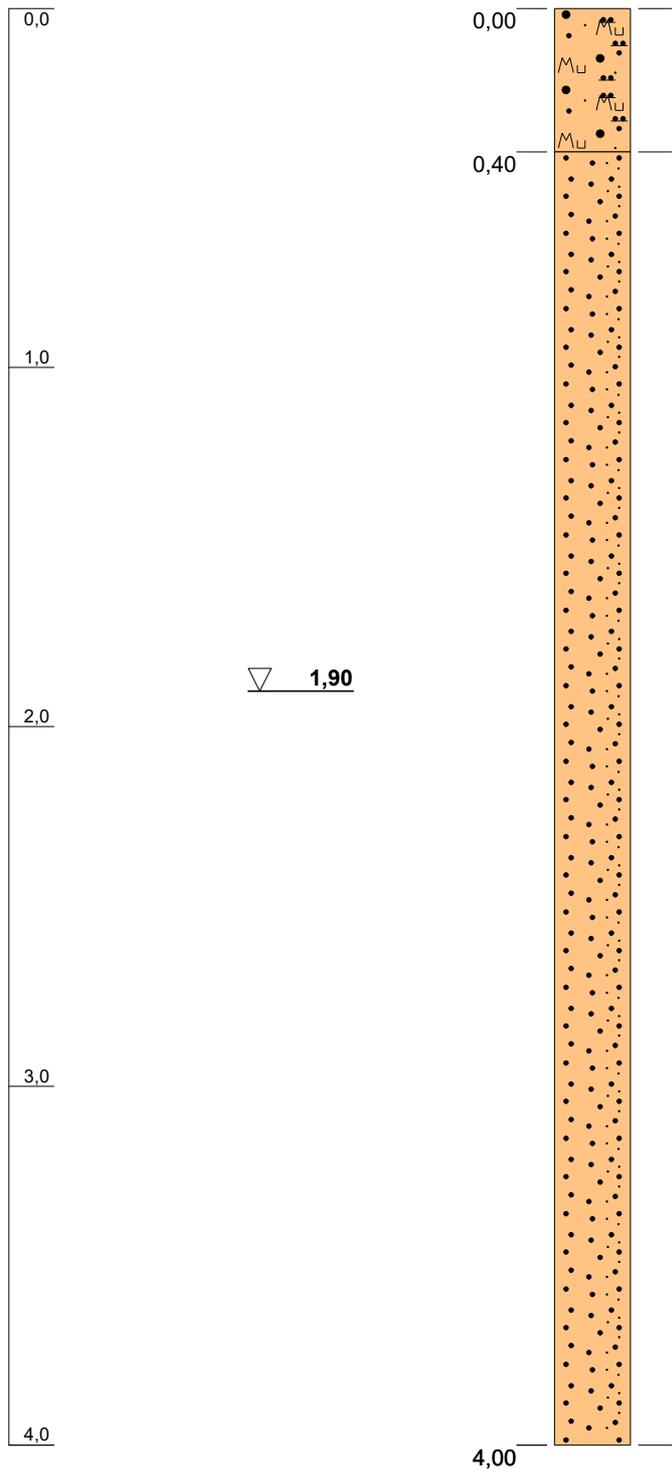
**RKS 4**

Mutterboden : Sand, schluffig, humos /  
dunkelbraun bis schwarz / /

Flugdecksand : Mittelsand, stark feinsandig  
bis feinsandig / hellbraun bis braungrau,  
oben rostfarben / mäßig schwer zu bohren  
/

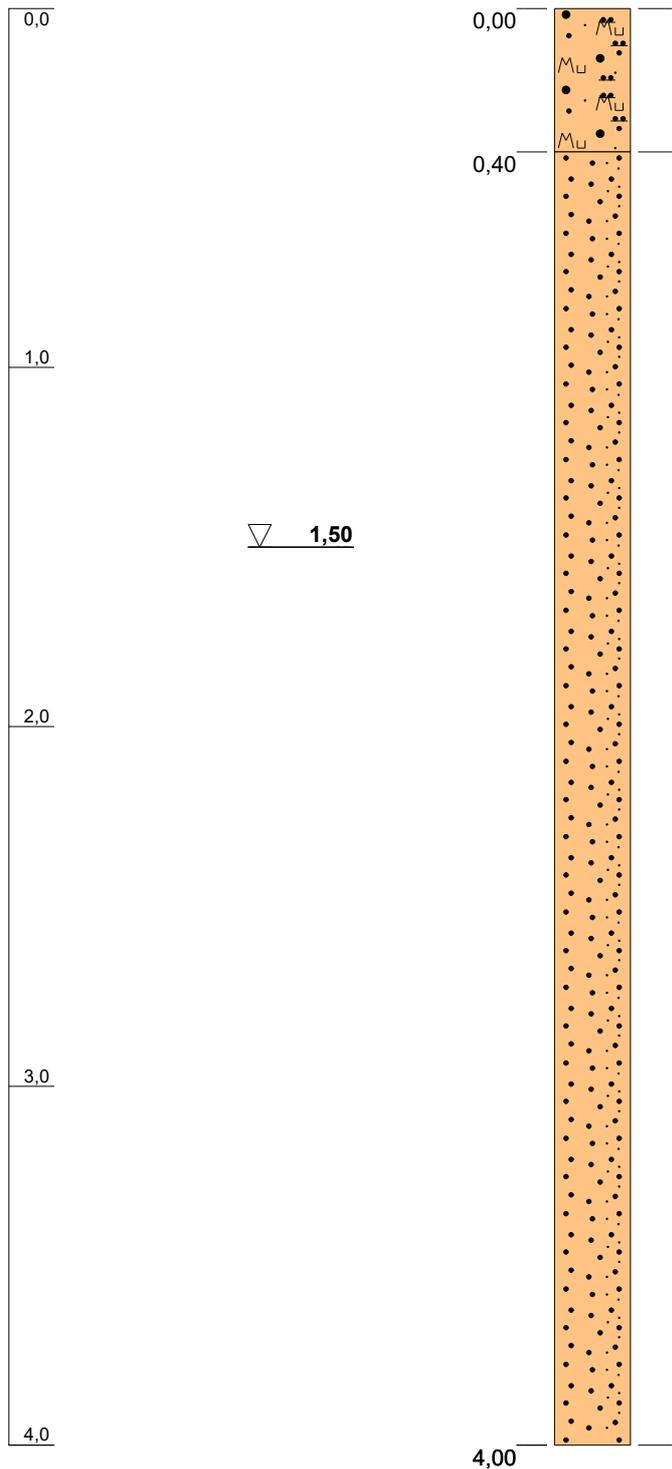
**RKS 5**

Mutterboden : Sand, schluffig, humos /  
dunkelbraun bis schwarz / /

Flugdecksand : Mittelsand, stark feinsandig  
bis feinsandig / hellbraun bis braungrau,  
oben rostfarben / mäßig schwer zu bohren  
/

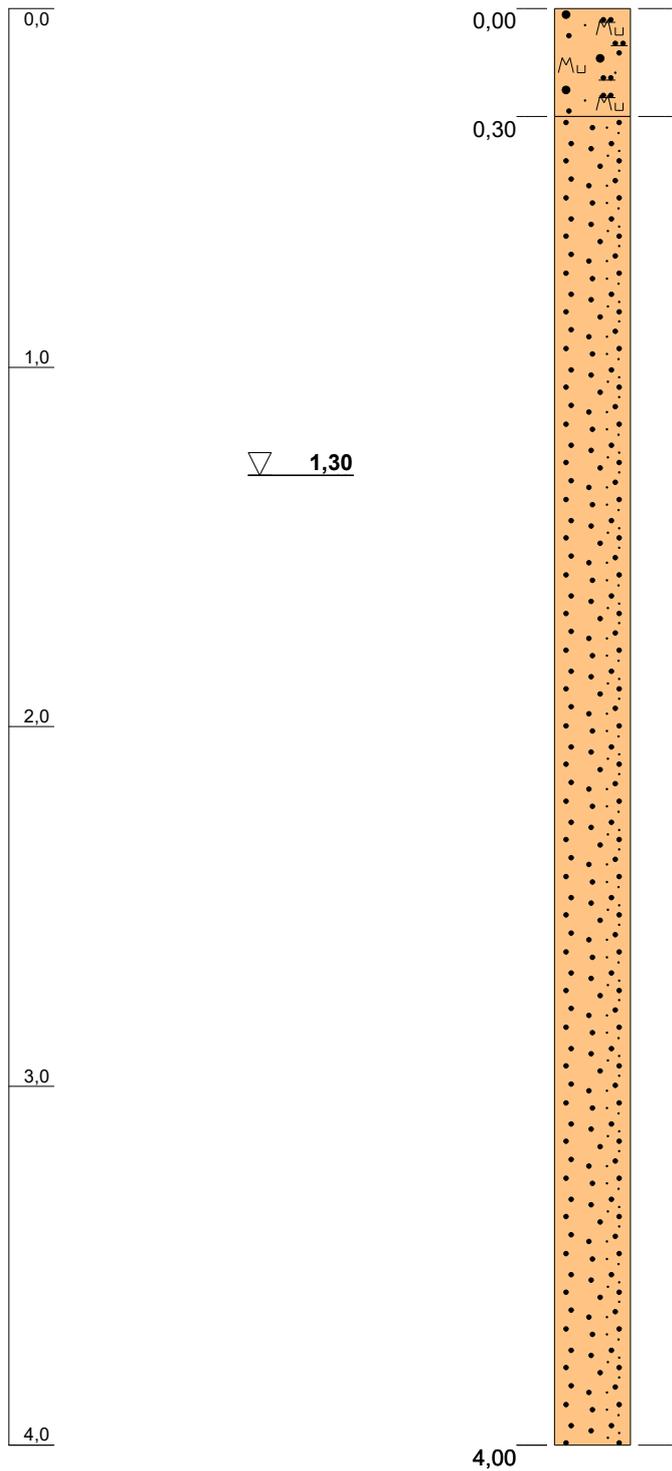
**RKS 6**

Mutterboden : Sand, schluffig, humos /  
dunkelbraun bis schwarz / /

Flugdecksand : Mittelsand, stark feinsandig  
bis feinsandig / hellbraun bis braungrau,  
oben rostfarben / mäßig schwer zu bohren  
/ bei 1,80 m u. GOK schwach organisch
